# Skjern Å Naturgenopretningsprojektet

Status for undersøgelserne i 2000-2001

*Arbejdsrapport fra DMU, nr. 173*

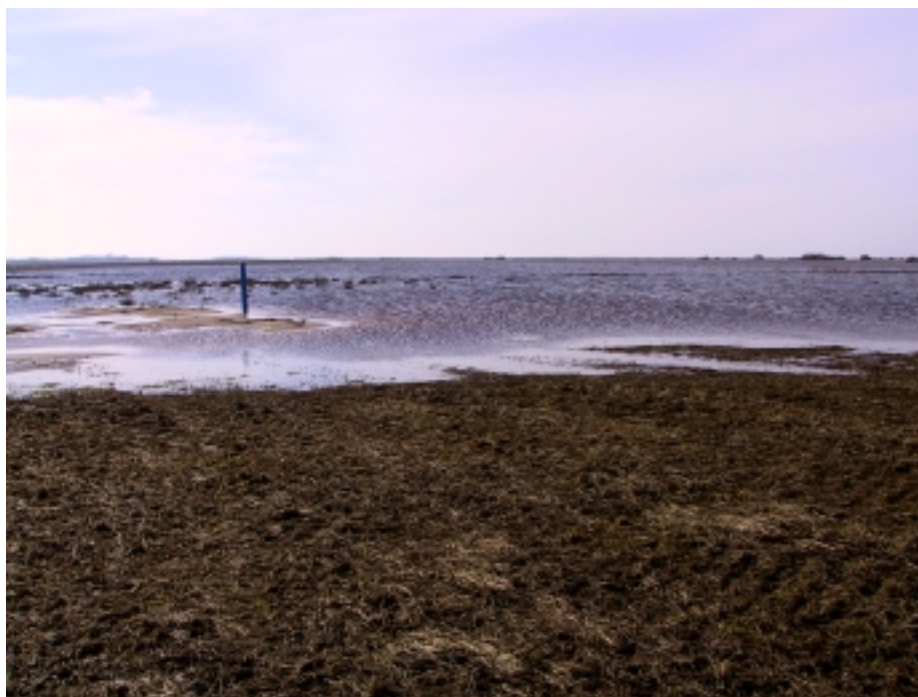
Vandstandsmåler 152548 er placeret i den østlige del af søen tæt på åen. Der er sjældent vand omkring røret men måleren reagerer på oversvømmelse fra åen. Måleren viser en grundvandstand, hvilket sandsynligvis også svarer til vandstanden i åen. Der er med tiden aflejret en del sand omkring brønden og fra at være ca. 2 m over terræn er overkanten af røret no ca. 1,4 m over terræn. Dette ser dog ikke ud til at påvirke målingerne og vandstandsmåleren har kørt uden problemer.

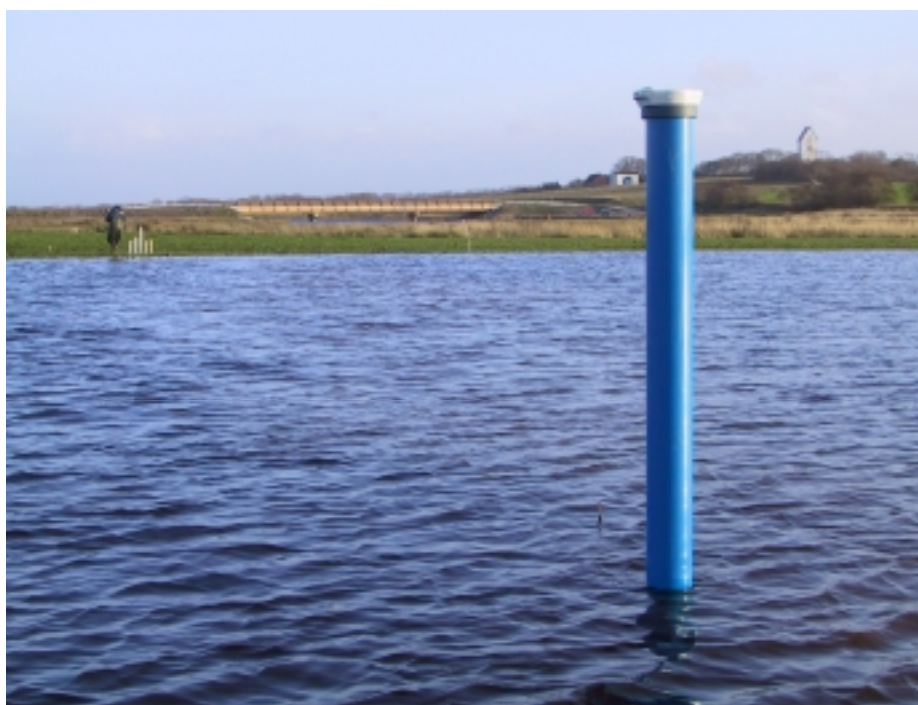
Vandstandsmåler 152546 er placeret vest for Lønborgvejen og er ikke en del af Hestholm Sø. Måleren måler grundvandsstanden og er derfor ikke påvirket af den træghed der er i selve Hestholm Sø. Vandstands-røret er som regel dækket med vand. Loggeren var monteret forkert i vandstands-røret i starten og blev reetableret den 13-12-00. Derfor den vandrette streg på kurven. Målingerne kan ikke sammenlignes med de tre andre vandstandsmålere men det ser dog ud som om der er en svag antydning af en vis sammenlignelighed.

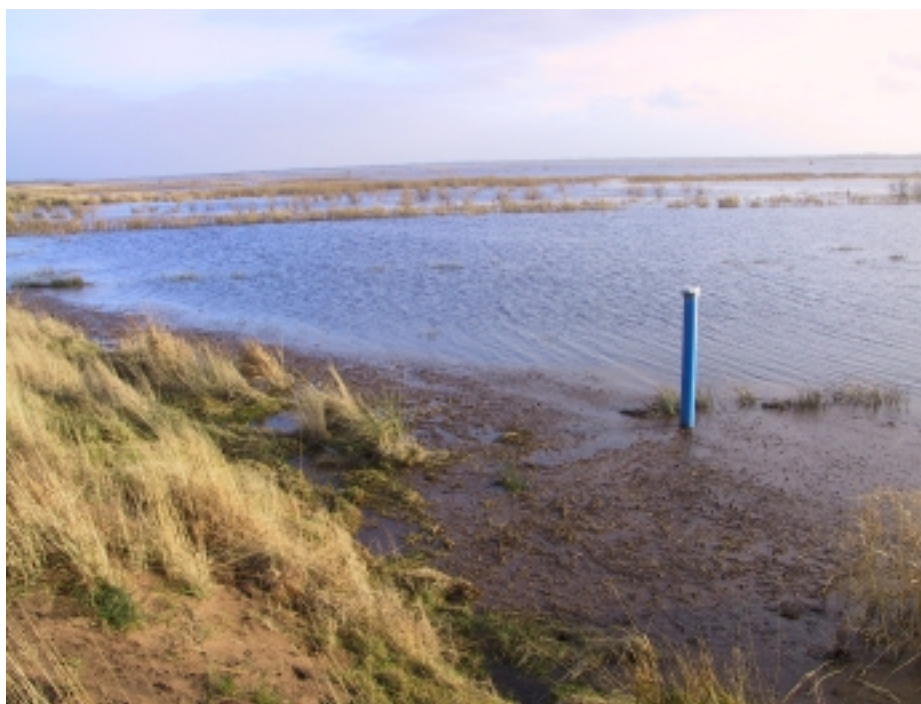
Vandstandsmåler 152549

Vandstandsmålerne 152549 og 152551 er placeret i den vestlige del af søen og reagerer også på den træghed den vil opstå i forbindelse med oversvømmelser. Vandstandsmåler 152551 har i perioder af januar samt fra ca. midt februar til midt marts været ramt af frost. 152549 har kørt problemfrit.

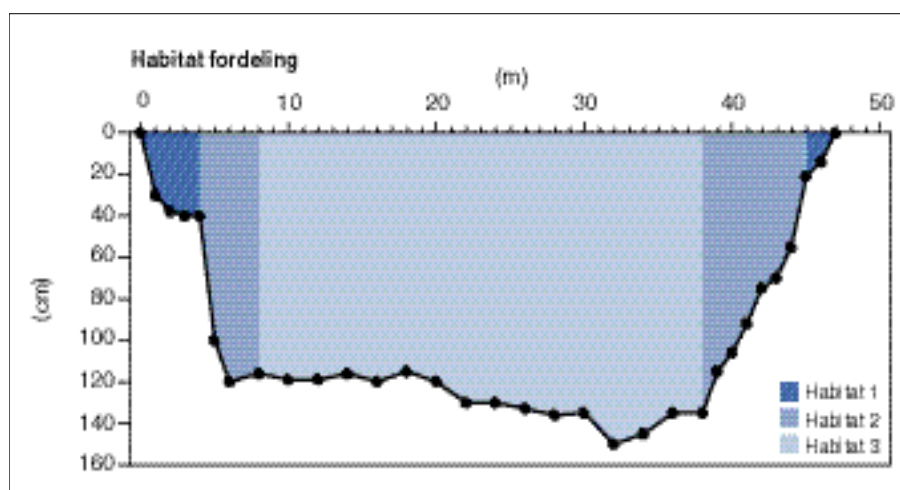
Figur 4.1 Fordeling af habitater i et tværprofil i Skjern å angivet som meters bredde og cm dybde. Habitat 1, 2 og 3 kan karakteriseres som henholdsvis riparisk, kant og strømrende habitater. Se tabel 4.5 for habitat fysiske karakteristika.

Der er først en riparisk habitat (habitat 1) med lav vanddybde og tæt plantedække af primært tagrør og siv med små strømhastigheder, der giver mulighed for sedimentation af fint partikulært materiale. I området hvor vanddybde falder markant, findes kant habitat (habitat 2) karakteriseret ved "ægte" vandløbsplanter som er de arter der er tilpasset til livet under vand. Til sidst er der centralt i vandløbskanalen en strømrrende habitat (habitat 3) med høj strøm hastigheder, grovere substrat og næsten ingen plantedække på habitatens store dybder (tabel 4.6). Strømrrende habitat udgør den største andel med ca. ¾ af det undersøgte tværsnitsareal (tabel 4.6).

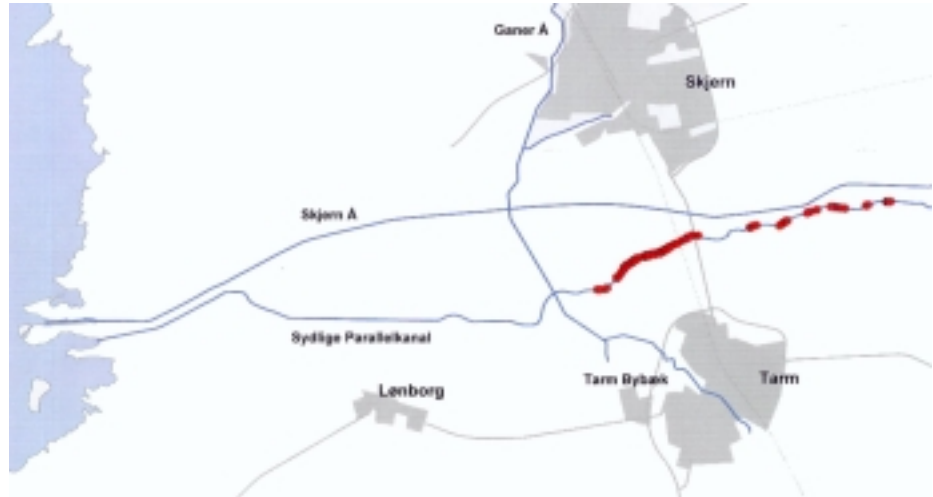
Figur 6.1. Registrerede fundsteder for vandranke (cirkler).

Vandranke blev udelukkende fundet i Sydlige Parallelkanal på strækningen mellem *bro syd for Lundenæs Voldsted* og til ca. 600 m ovenfor hvor Tarm Bybæk løber til Sydlige Parallelkanal (figur 6.1). På denne strækning var vandranke almindeligt forekommende.

Ca. 12,2 km af Sydlige Parallelkanal samt 21 vandhuller og afsnørede ålejer er blevet undersøgt for forekomst af vandranke. I alt er vandranke konstateret på 106 lokaliteter, alle beliggende i Sydlige Parallelkanal mellem *bro syd for Lundenæs Voldsted* og *Tarm Bybæk*. Der blev således ikke fundet vandranke i nogen af de 21 vandhuller og afsnørede ålejer.
