# Overvågning af bæver *Castor fiber* på Klosterheden Statsskovdistrikt og vandløbssystemer i oplandet 2002

*Arbejdsrapport fra DMU, nr. 186*

*Arbejdsrapport fra DMU, nr. 186  
2003*

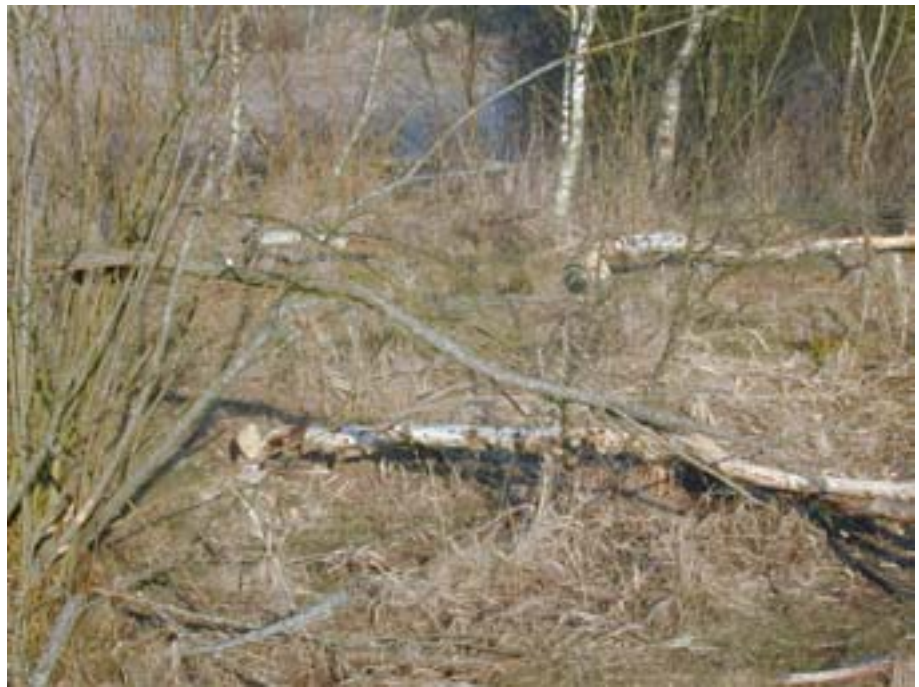
Figur 2. Fældninger langs Flynder Å.

seljerøn *Sorbus intermedia*, samt pil *Salix* sp., birk *Betula pubescens*, gråel *Alnus incana* og bævreasp *Populus tremula*. Nedstrøms Møllesøen på en strækning af 200-300 meter blev der i efterårs- og vintermånederne registreret udbredt gnav og fældninger af især poppel *Populus* sp., el og birk med diameter fra 5-24 cm. I lighed med tidligere år blev der registreret talrige rodsrud fra ældre fældninger af pil, poppel og birketræer.

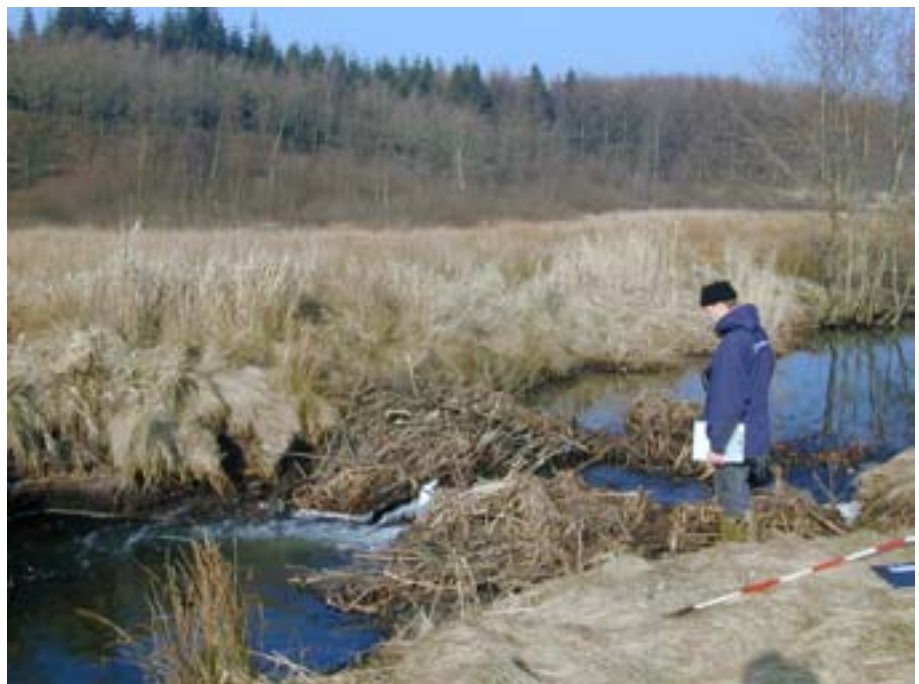
Figur 3. Dæmning over Flynder Å.

Nedstrøms boet blev der registreret en ny bæverdæmning over hovedløbet af Flynder Å. Dæmningen var bygget tværs over åen og havde en bredde på 5,0 meter og en højde på 50 cm. Dæmningen blev holdt intakt indtil slutningen af september, hvor den blev gennembrudt i forbindelse med stigende vandføring i åen. I midten af december registreredes resterne af dæmningen som to flanker på knap en meter i hver side af åen.

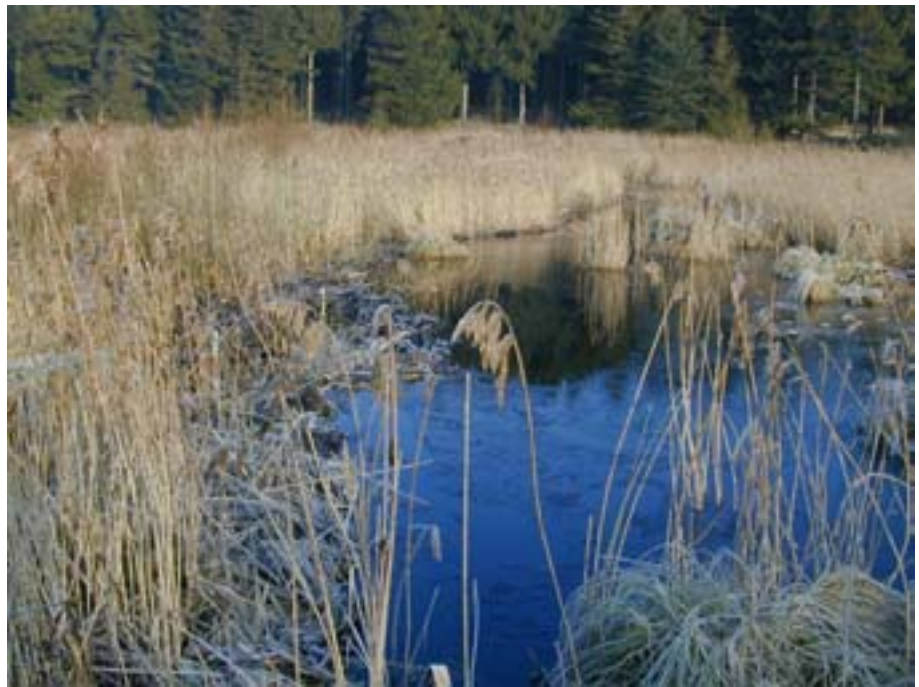
Figur 4. Bæverdam i Hestbæk.

*Bæverbo- og dæmningsbyggeri:* Bæverboet blev kun beskedent udbygget i 2002, men blev fortsat vedligeholdt især med rødder fra vandplanter. Hyttens diagonal mål var i december 2,8 m med en højde på 0,8 meter. Dæmningen var kontinuerligt udbygget siden første registrering i foråret 2000 og var i december 2002 en af de længste dæmninger på skovdistriktet. Opstemningshøjden blev registreret til 1,2 m og dæmningslæng-

den til 56 m. Vedligeholdelse og udbygning foregik konstant året igennem. I dæmningens yderfløje bestod byggematerialerne næsten udelukkende af græstørv, roddele, tagrør og lysesiv. Selve hoveddæmningen over Hestbæk blev vedligeholdt med større grene hovedsageligt af pil, birk og kun i mindre grad af pors.

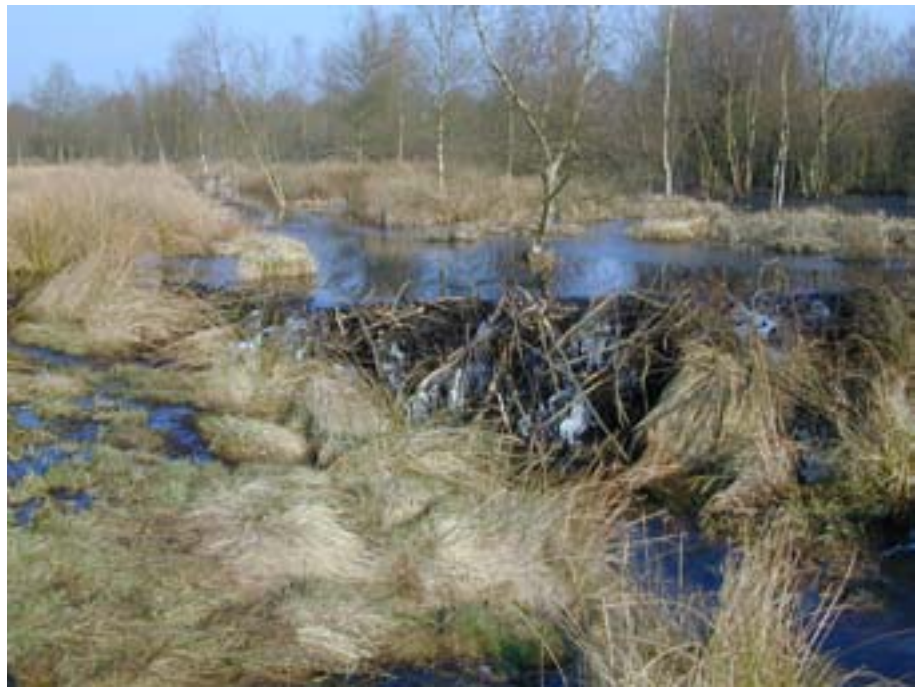
Figur 5. Bæverdam ved Risbæk

af bævernes dæmningsbyggeri i løbet af 2002. På strækningen fra Nedre Sø til Vilhelmsborgvej blev der i alt registreret 11 dæmninger.

Bæverdamme og oversvømmelser i tilknytning til dæmningerne udgjorde i december 2002 ca. 0,8 ha.

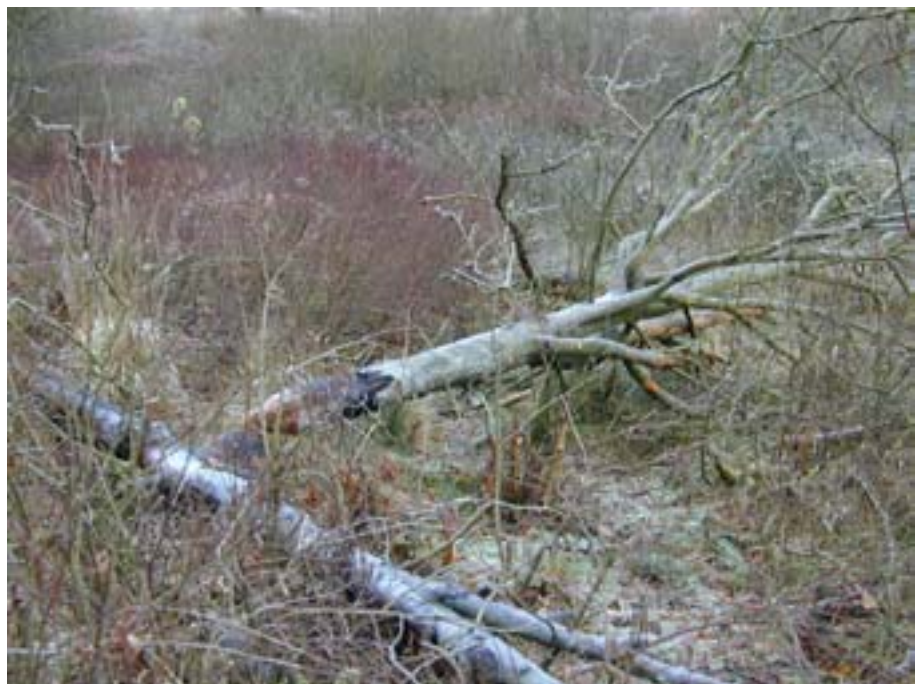
Figur 6. Seljerøn fældet i engen vest for Risbæk.

*Påvirkninger af træer og buske:* Langs Risbæk blev der registreret meget gnav og fældninger især i det tidlige forår og i efterårsmånederne. I vandløbsbræmmer registreredes fældninger af 2-4 meter høje enkeltstående birketræer og enkelte seljerøn.

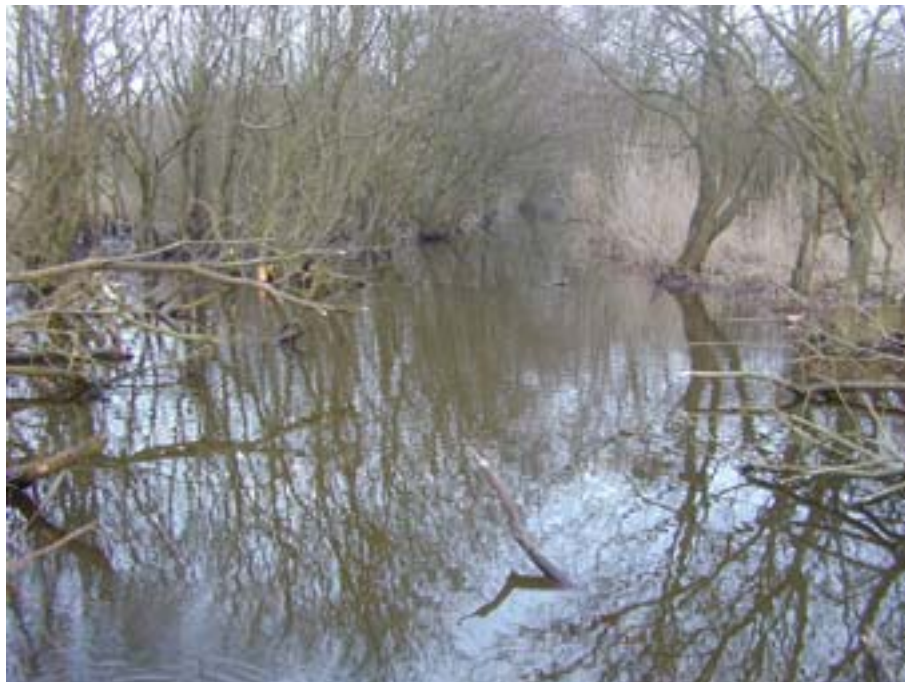
Figur 9. Bæverdæmning ved Grønkær bæk.

*Påvirkninger af vandløbet:* Grønkær bæk har ved bæverbestedet en vandløbsbredde på knap 2 m og er moderat påvirket af opstemningen. I december 2002 forekom der vandstuvning i de vandløbsnære arealer svarende til et område på ca. 0,03 ha.
