Ejemplos de provincias danesas

Editor:
Hans Ole Hansen

Proyectos concluidos de restauración de arroyos

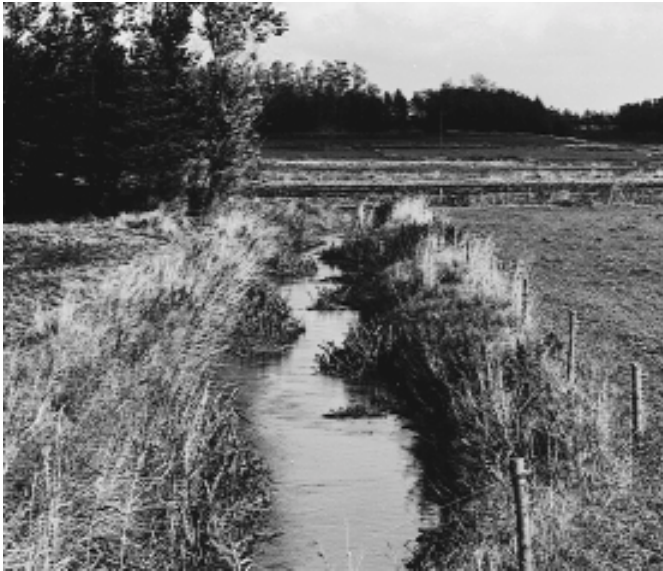
Un mantenimiento favorable al medio ambiente en el riachuelo Tøsbæk/Spånbæk.

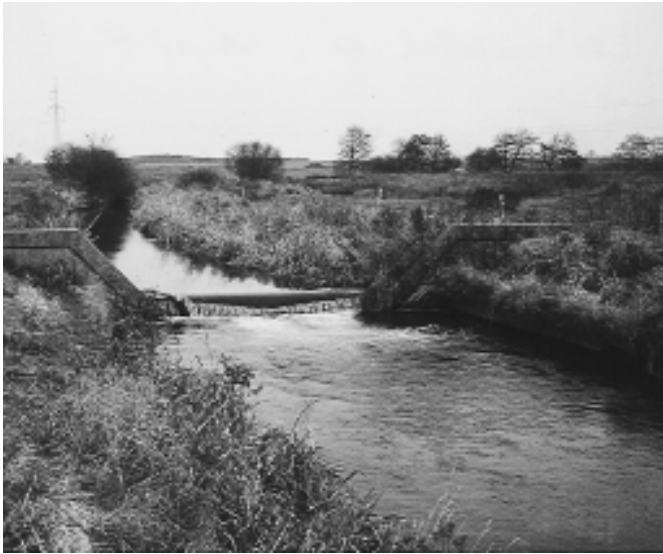
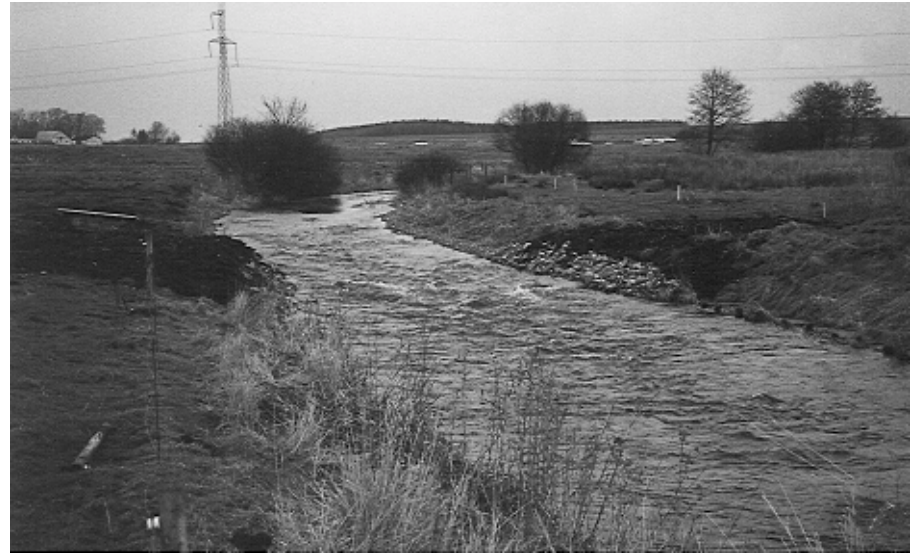
Una de las presas del arroyo de Lerkenfeld antes de la restauración (izq.).

Un relleno de reciente construcción (der).

En diciembre de 1993 las dos presas se convirtieron en bancos de desove. Ya que había riesgo de descargas de ocre si bajaba el nivel del agua en la parte superior del arroyo, los bancos de desove se establecieron en forma de substrato con una inclinación uniforme, de manera que el punto superior del banco correspondía al nivel del borde superior de la presa anterior.

Los cascajos de desove se esparcieron en una longitud de 35 metros. En el tramo inferior contiguo al banco de desove se estableció un perfil transversal de 10 metros de piedras del tamaño de un puño para estabilizar el banco. El perfil se encuentra a un nivel aprox. 15 cm debajo de la parte superior del banco de desove. Para proteger las cuestas contra erosión justo después del establecimiento del banco, se colocaron también cascajos de desove a lo largo de las riberas frente al mismo.

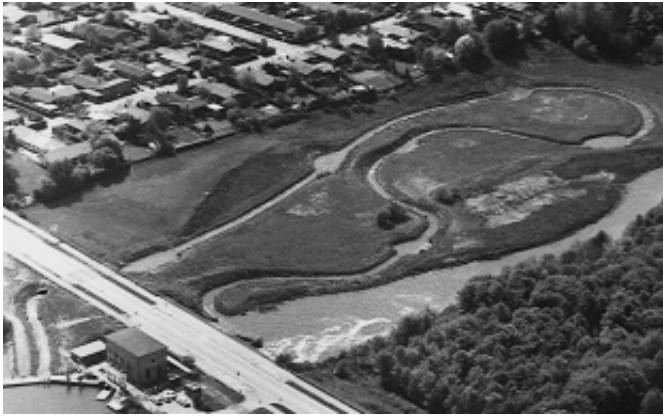
Caudal óptimo para el paso de peces.

Foto aérea y plano del relleno de desvío en la central hidroeléctrica de Holstebro.

El nuevo paso pesquero se construyó en forma de un relleno de piedras de una longitud de 655 metros, que nivela una diferencia de altura de aprox. 5 metros (véase diagrama). De esta manera se asegura una corriente lo suficientemente lenta para que todas las especies de peces puedan pasar por la central hidroeléctrica. Además, se establecieron en el relleno seis estanques de descanso y se colocaron cascajos de desove en algunos tramos, de manera que también sirvieran como zonas de desove y cría de los peces. Asimismo, se colocó una alambra guía aguas abajo de

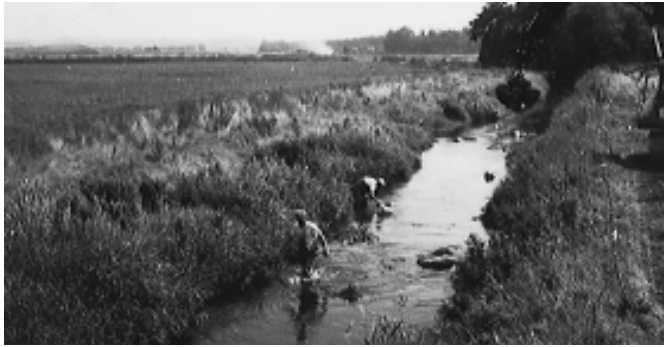
Colocación de piedras en un perfil doble.

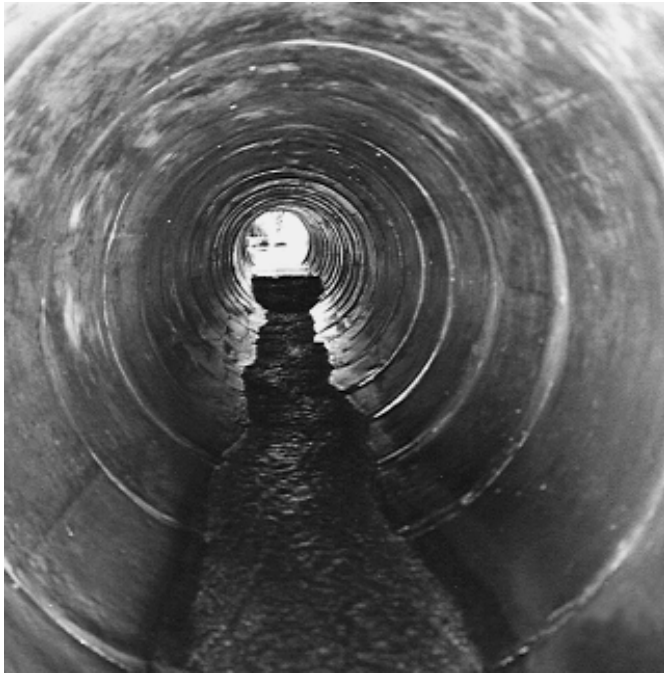
La tubería debajo del camino antes y después de haberla dotado de láminas.

profundidad debajo del camino no suele ser económicamente factible modificarlas. La incorporación de láminas en las tuberías es una forma eficaz de bajar la velocidad de la corriente y elevar así el nivel del agua dentro de las mismas. Al mismo tiempo es una solución relativamente barata a un problema enorme.

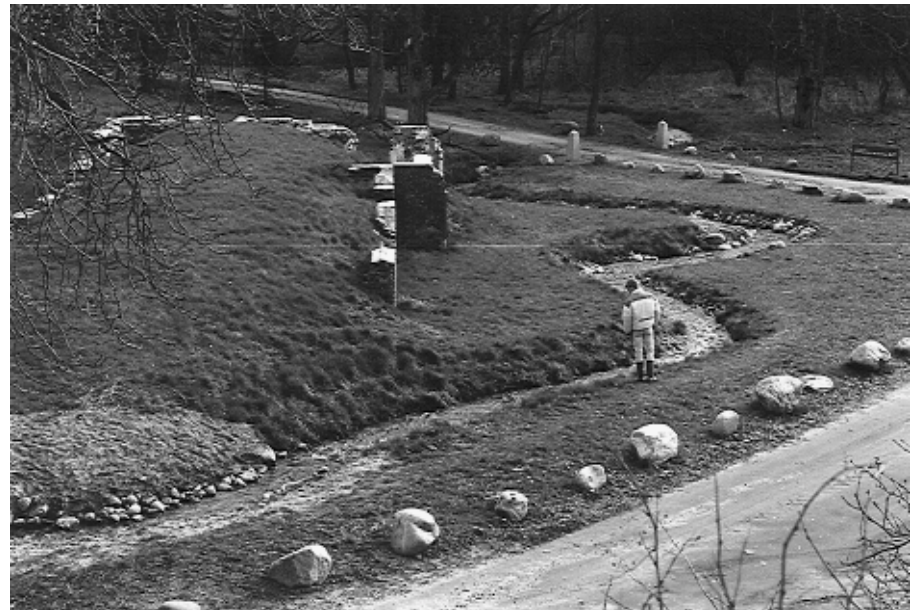
Relleno de desvío
en el molino de
agua Kvak.
