El arroyo de Brede en Bredebro

Introducción al proyecto

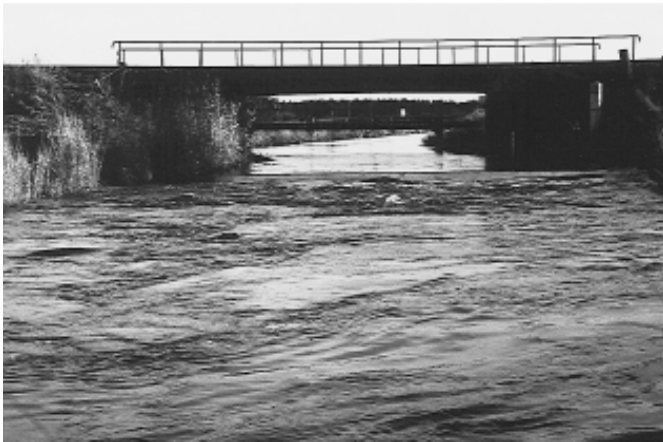
La presa de Bredebros antes y después de la restauración.

El proyecto se llevó a cabo a fines del verano de 1990. La presa original de hormigón no se modificó. Inmediatamente debajo de la presa se creó un relleno de 250 metros de largo con un declive medio del 5%, que consta de tres sub-elevaciones de una longitud total de 110 metros. Cada una de éstas tiene un declive del 10% y un ancho de lecho de 4 metros en

comparación con el ancho de 6 metros entre las sub-elevaciones. De esta forma crean dos «estanques de descanso» entre las tres sub-elevaciones. Aguas abajo del relleno se establecieron bancos de desove para truchas y salmones.

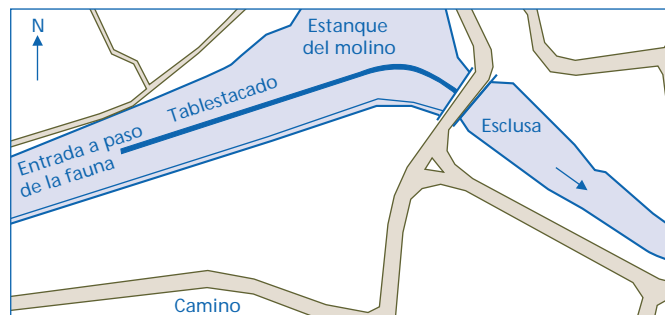
Croquis del paso de la fauna en Ejby Mølle (Escala aprox. 1:2.000).

El proyecto consistía en el establecimiento de un relleno de piedras de 166 m que los peces pudieran pasar aguas arriba y por la esclusa. Aguas abajo de éstas se proyectaba otro relleno más de 99 metros.

En la parte superior a la esclusa se hincó un tablestacado de acero de una longitud de 166 metros en forma paralela a la orilla, para que se pudiera establecer un relleno de piedras de un ancho de 7 metros entre

la pared y la orilla adyacente. Dicho relleno se estableció debajo de la esclusa por una longitud de 99 metros en todo el ancho del arroyo (aprox. 23 metros). Dado que se han incorporado estanques de descanso en el relleno, el declive medio es de 8‰ con un máximo del 12‰. Con el caudal mínimo promedio (870 lt./seg.) el perfil de entrada del relleno se llena por completo. Con caudales mayores, el agua excedente desborda el tablestacado cayendo al relleno. El rebosadero de una longitud de 166 metros puede así drenar aprox. 25.000 lt./seg. antes de que el agua llegue al nivel de inundación. Regulando la represa en la esclusa resulta posible drenar un total de aprox. 45.000 lt./seg.

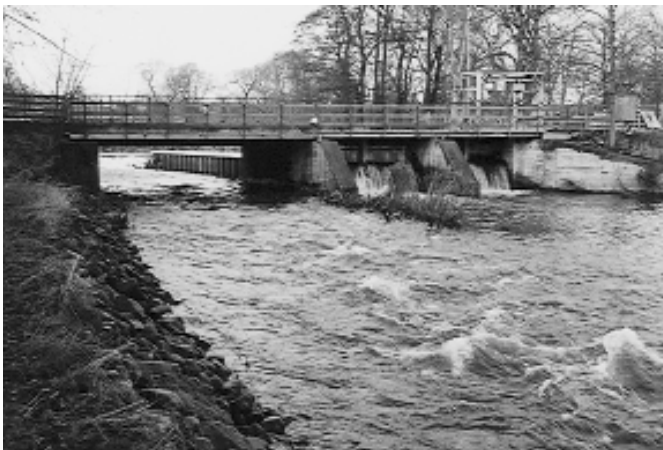
Relleno y esclusa vistos desde el estanque de descanso inferior del relleno, mirando aguas arriba.

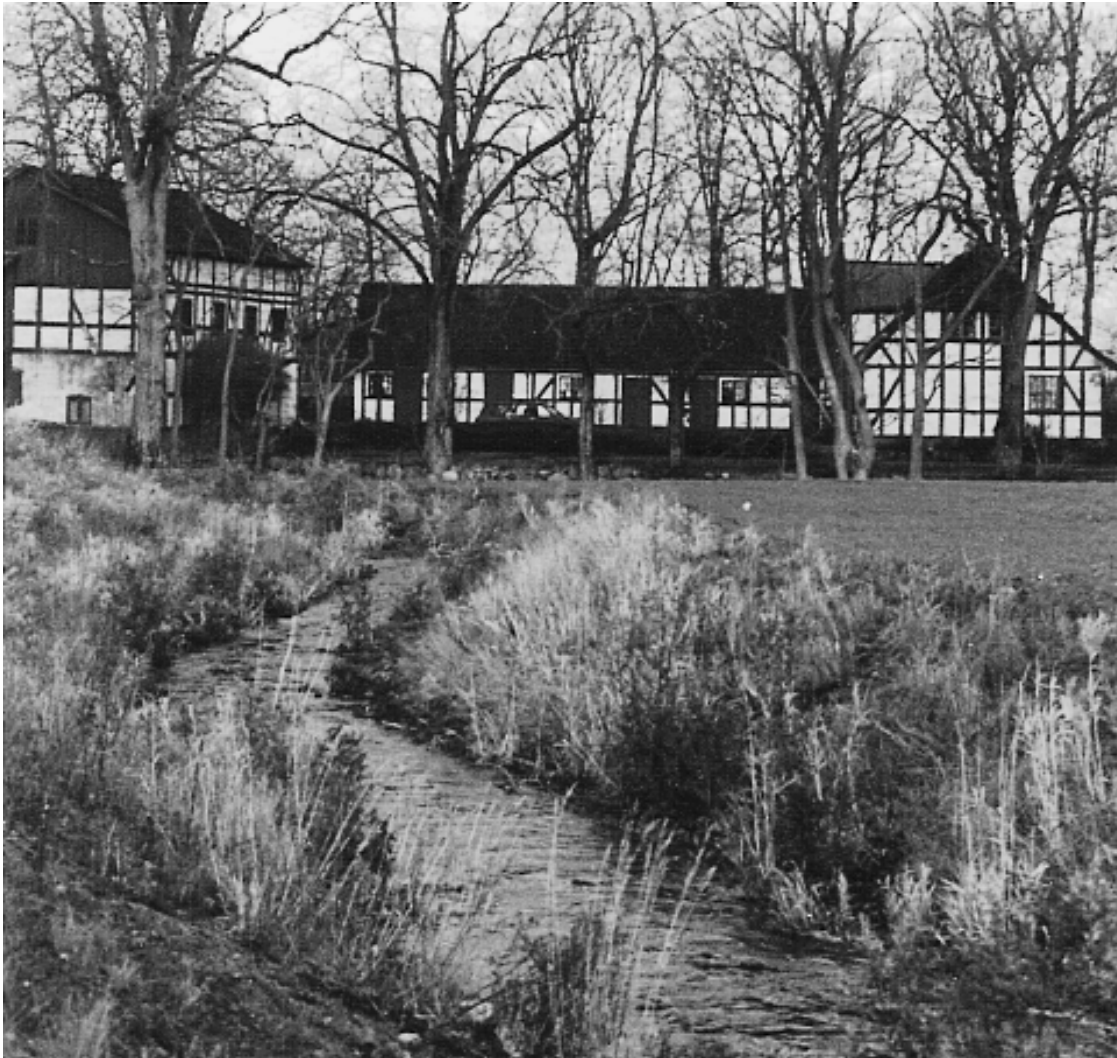
El relleno fuera de la represa del molino visto mirando aguas abajo hacia el molino de agua.

transversal muy llano que se desborda en invierno. Se excavaron también dos lagos, que sirven como recolectores de arena. Se excavó un curso nuevo a través del bosque, pasando a continuación por debajo de un acueducto recién construido, que ahora guía al riachuelo Møllebæk al lecho anterior del arroyo de Lindved. Desde aquí continúa por parte del curso anterior del arroyo Bagå hasta un puente también recién construido sobre el camino. Desde este puente y hasta el molino de agua de Hollufgård el curso nuevo se ha construido en forma de un relleno de piedras, que asegura el libre paso de la fauna por la represa.

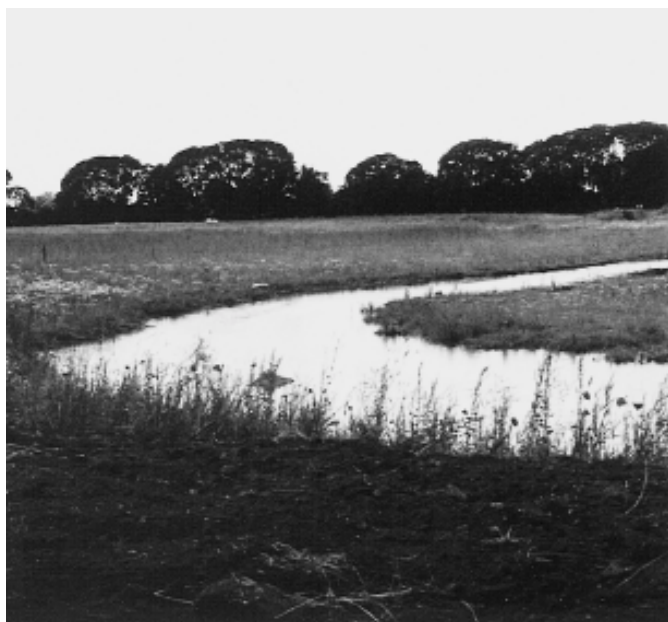
El curso recién establecido del arroyo de Lindved a través del «paisaje prehistórico».

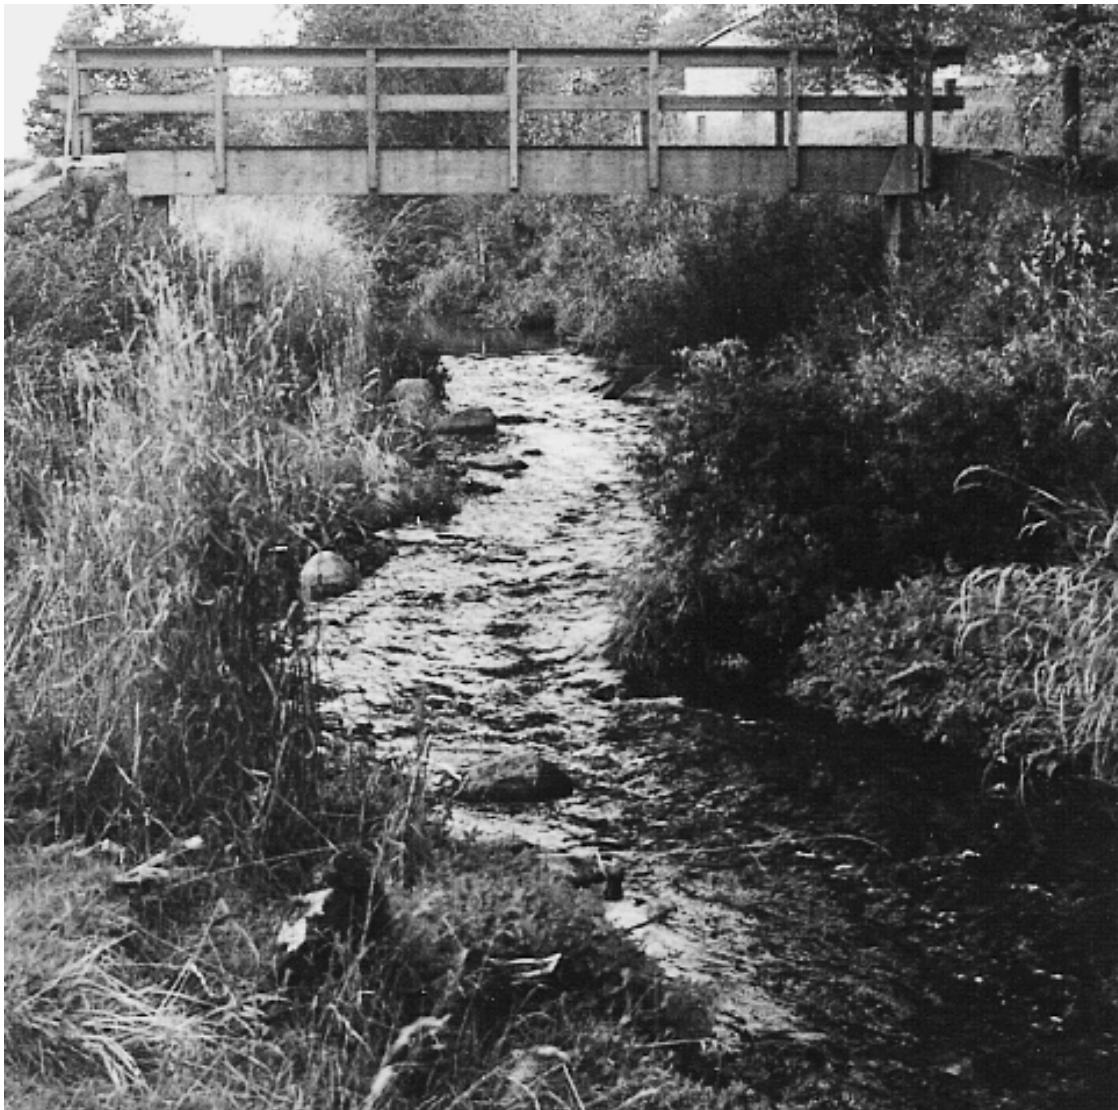
El relleno y la esclusa modificada.

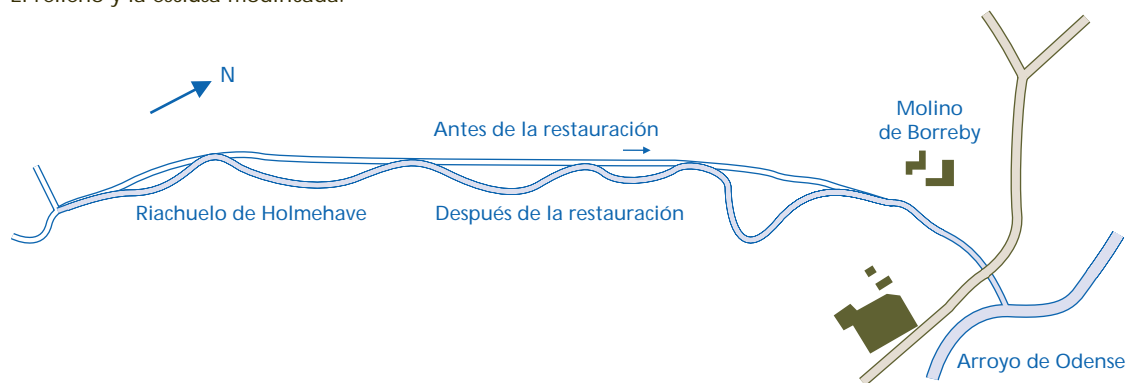
Croquis del curso del riachuelo de Holmehave antes y después de su restauración (Escala aprox. 1:5.500).

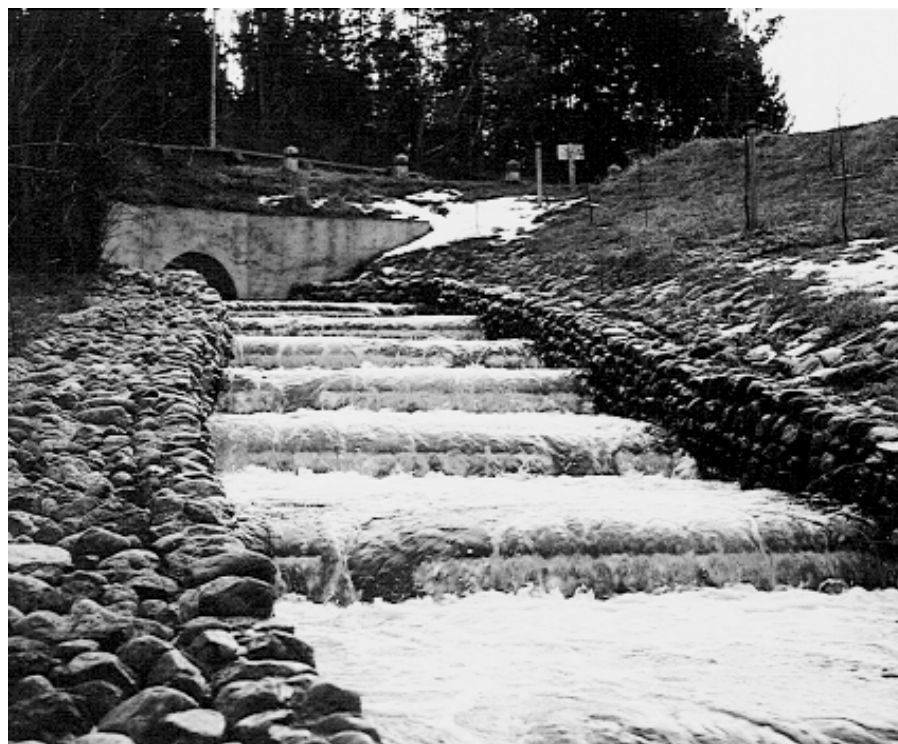
La escala de estanques en el arroyo de Græse vista mirando aguas arriba en dirección al puente.

estanques aguas abajo del puente. El relleno de piedras se estableció con un estrecho y sinuoso canal dentro del perfil mismo del arroyo para poder conservar una profundidad de agua razonable, también con el caudal reducido en el verano. Al mismo tiempo, se bajó el lecho de manera que el relleno tuviera un declive uniforme hacia la tubería debajo del camino. Se eliminaron las planchas delante de la tubería debajo del puente y se construyó una escala de estanques constituida por 10 estanques colocados de manera que había una diferencia de altura de 31 centímetros entre cada uno de los mismos. Para que la escala pudiera formar parte natural del terreno, las superficies visibles sobre el nivel del agua se decoraron con piedras de granito del tamaño de un puño. La escala fue dotada también de un paso para anguilas.

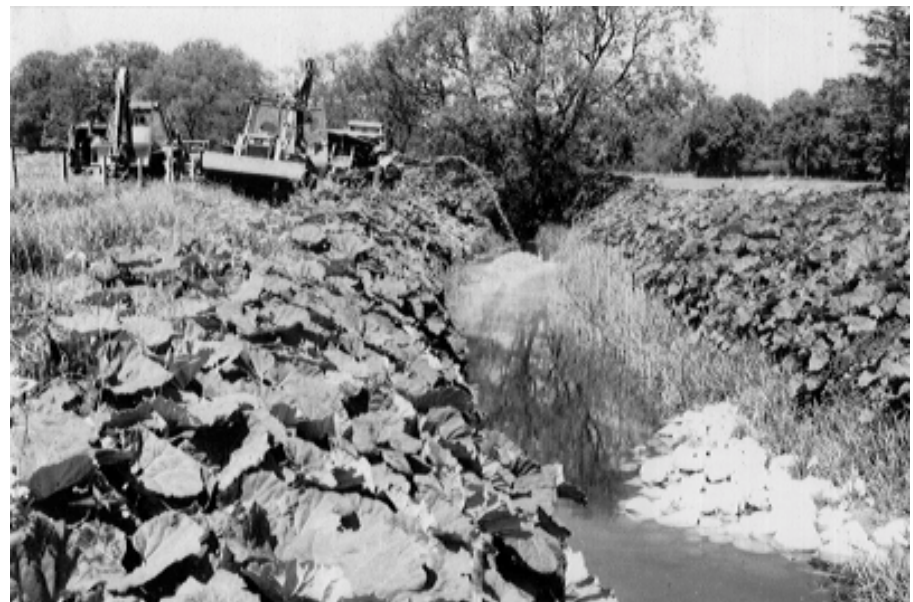
Colocación de
piedras y cascajos
de desove en el
arroyo de Køge.

restauración así como el establecimiento de bancos de desove y plantación de vegetación a lo largo del arroyo. Las medidas tipo 1 comprendían la colocación de piedras amontonadas y piedras individuales grandes y fueron implementadas en los tramos en que no se permitía que la restauración redujera la capacidad de desagüe. Las medidas tipo 2 que fueron implementadas en los tramos de un declive superior al 2‰ comprendían la colocación de piedras amontonadas y rellenos de cascajos. Las medidas tipo 3 comprendían la colocación de lechos de cascajos y piedras grandes individuales, así como la colocación de piedras amontonadas como

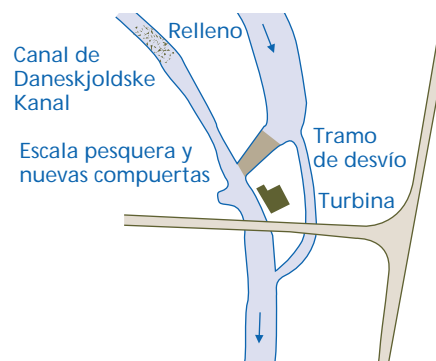
Croquis de los
alrededores del
molino de Holløse.

Las compuertas del canal secundario, el «Daneskjoldske kanal», se desmontaron y fueron sustituidas por un relleno. El relleno se ubicó de manera tal que asegura la mejor preservación y protección de las estructuras de valor histórico. Dado que puede producirse una corriente guía falsa en las compuertas del canal principal durante períodos de caudales grandes en invierno, se construyó un concentrador de corriente para guiar los peces hacia el relleno. Además, se construyó un puente nuevo sobre el canal, en sustitución del camino que antes cruzaba por las compuertas ahora desmanteladas.

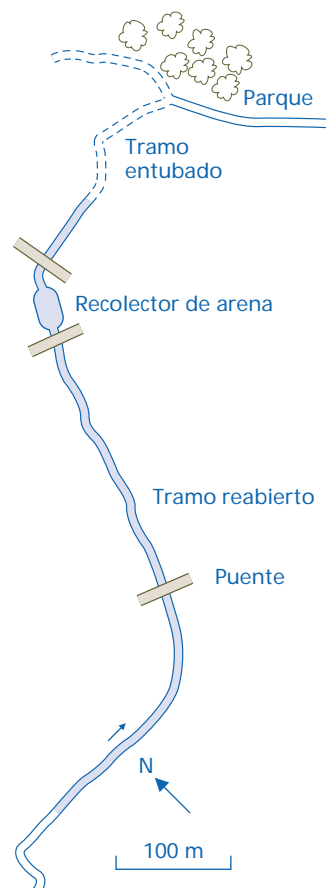
Croquis del tramo reabierto del arroyo Lilleå.

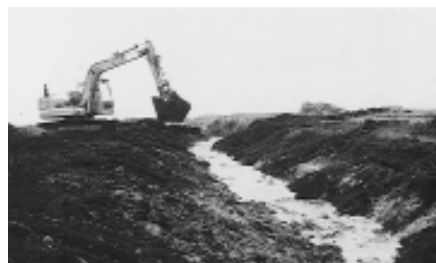
Restauración del riachuelo Søbæk.
