Sistema de clasificación para la rehabilitación de ríos y arroyos

Propuesta para un sistema de clasificación

Impacto medioambiental de la rehabilitación de los arroyos

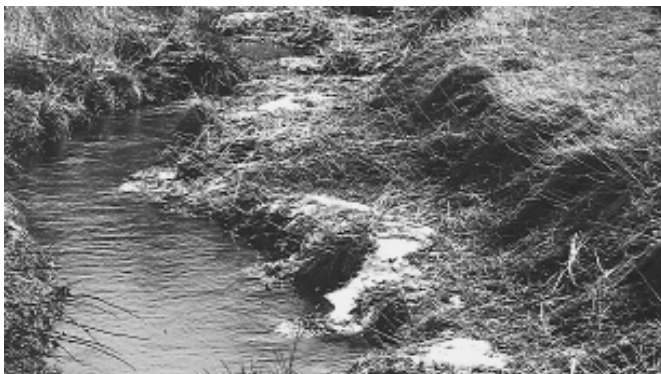
Figura 4.3. *Un perfil transversal doble* asegura una profundidad y una corriente de agua adecuadas en períodos secos.

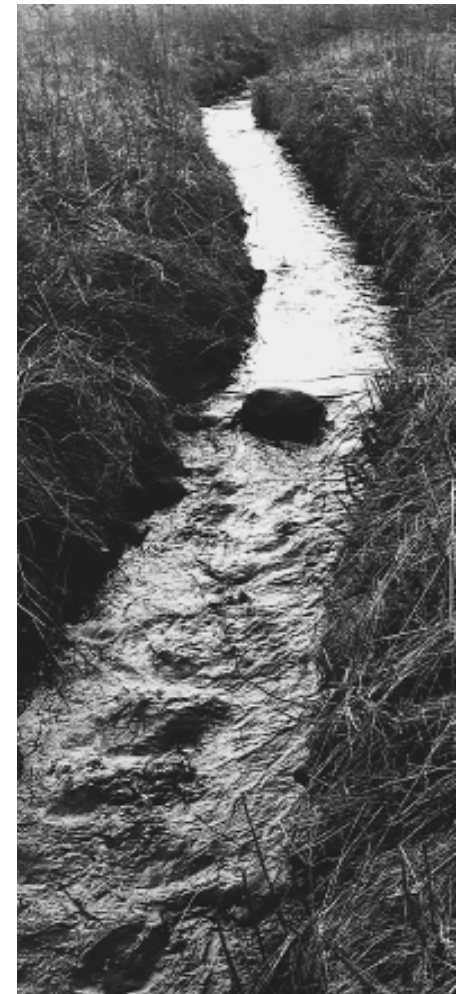
Figura 4.4. *Las piedras* ofrecen refugios para los peces y hábitats para los macroinvertebrados de la corriente. También mejoran las condiciones del hábitat creando una buena corriente que oxigena el agua.

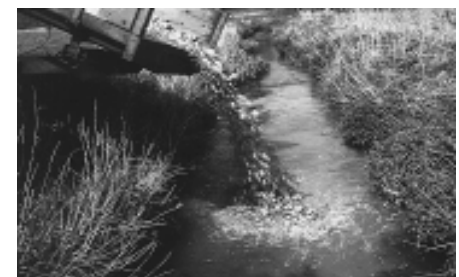
Figura 4.5. *Los bancos de cascajos* sirven de bancos de desove para los peces y de hábitat para los macroinvertebrados del arroyo.

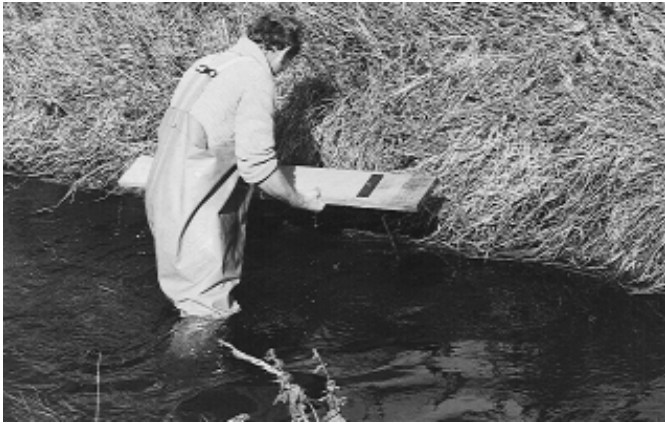
Figura 4.6. El establecimiento de *refugios artificiales para los peces* constituye uno de los métodos originales de rehabilitación permitidos en la Ley de Arroyos de Dinamarca, pero hoy en día este método no es muy común.

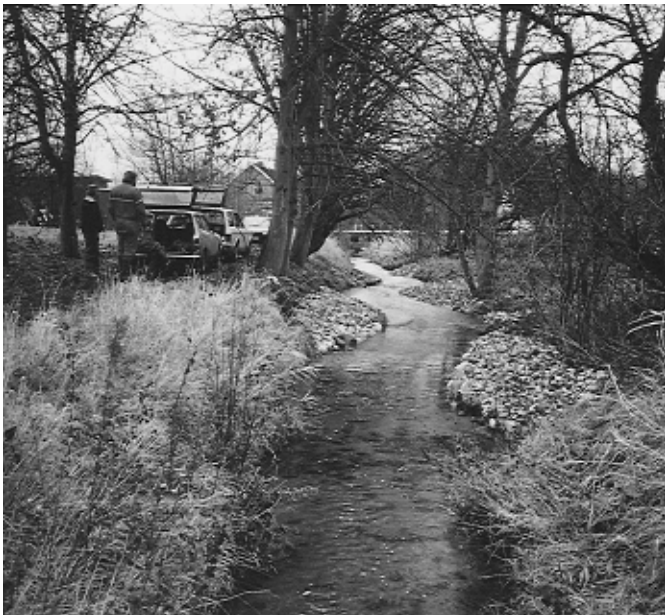
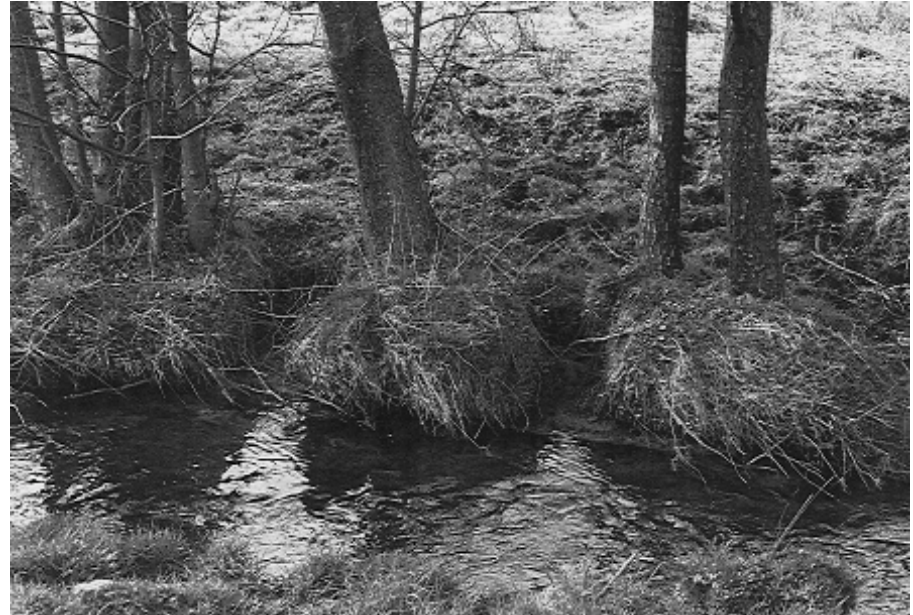
Figura 4.7. *Los concentradores de corriente* – construidos p.ej. por piedras amontonadas alternando entre las dos orillas del arroyo aseguran una corriente de velocidad suficiente para mantener libres de arena los bancos de cascajos.

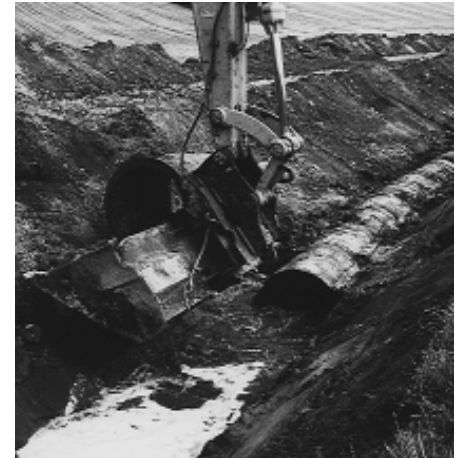
Figura 4.10. *La obstrucción es sustituida por un relleno.*

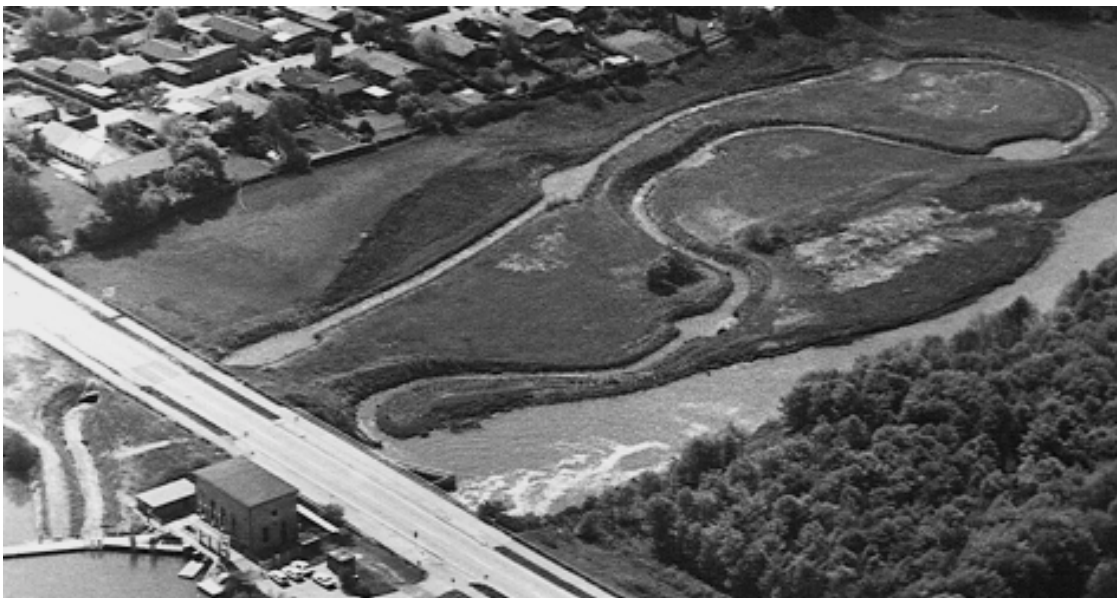
Figura 4.12. *Un tramo entubado abierto.* Si el objetivo principal es restaurar el libre paso entre dos tramos, el método corresponde al tipo 2. No obstante, si el objetivo principal es crear hábitats mejores en tramos antes entubados, el proyecto está clasificado como perteneciente al tipo 1, aunque restablezca el libre paso entre dos tramos. Siempre hay que tomar en cuenta el objetivo principal. Si existen dudas, hay que tomar una decisión.

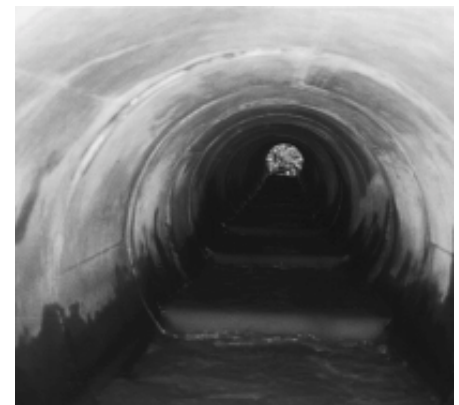
Figura 4.13. *Áreas de retención de la corriente en tuberías debajo de un camino.* Para asegurarles a los peces el libre paso por las tuberías, se puede elevar el nivel del agua e insertar áreas de retención de la corriente.

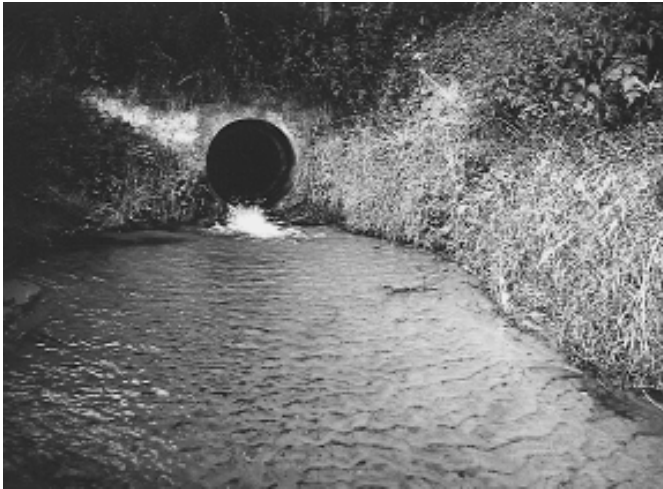
Figura 4.14. *Nivelado de represas en la boca de una tubería.* En aquellos casos en que la boca de una tubería, p.ej. debajo de un camino, se encuentra a un nivel superior al del agua (izq.) se puede establecer un relleno pequeño o bajar la tubería al nivel de fondo de la corriente (der.).

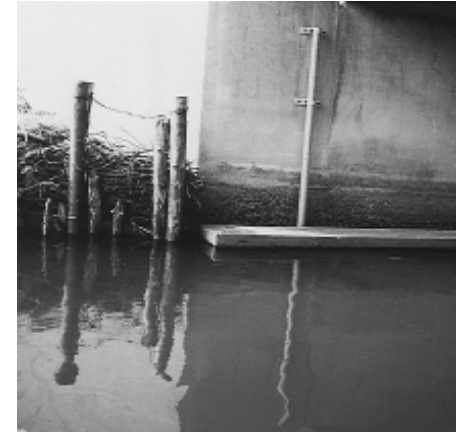
Figura 4.16. *Paso para nutrias.* Este método corresponde al tipo de rehabilitación 2 y facilita el paso de las nutrias por debajo de los puentes en Dinamarca. Muchas nutrias mueren pisadas por vehículos cuando tratan de cruzar el camino.

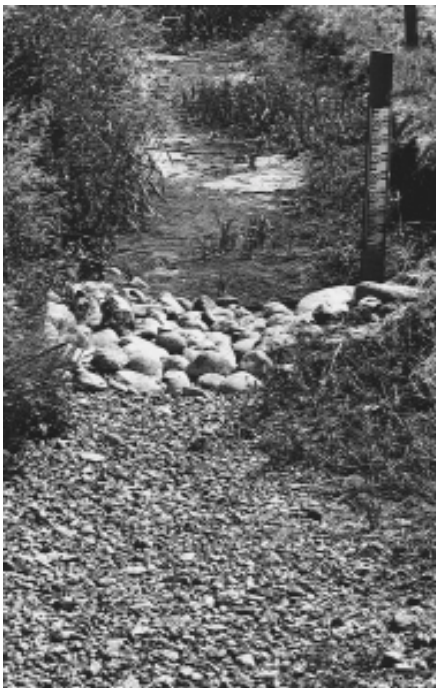
Figura 4.17. *Se ha elevado el nivel del agua y aumentado la frecuencia de inundaciones elevando el lecho.* También se puede elevar el nivel del agua y la frecuencia de inundaciones elevando el lecho, p.ej. con el establecimiento de rellenos altos (aquí ilustrado en un verano muy seco).

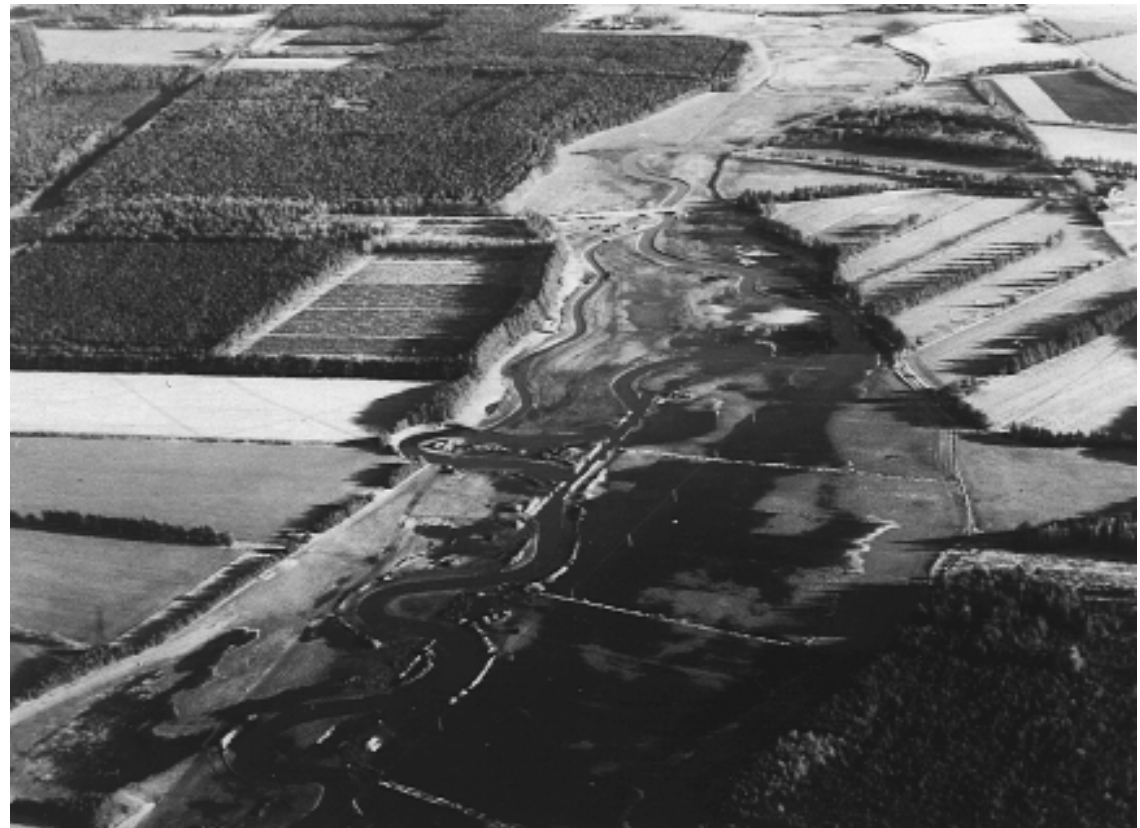
Figura 4.18. *Se ha elevado el nivel del agua y aumentado la frecuencia de inundaciones restableciendo meandros dentro del arroyo.* Se puede elevar el nivel del agua y la frecuencia de inundaciones restableciendo meandros dentro del arroyo.

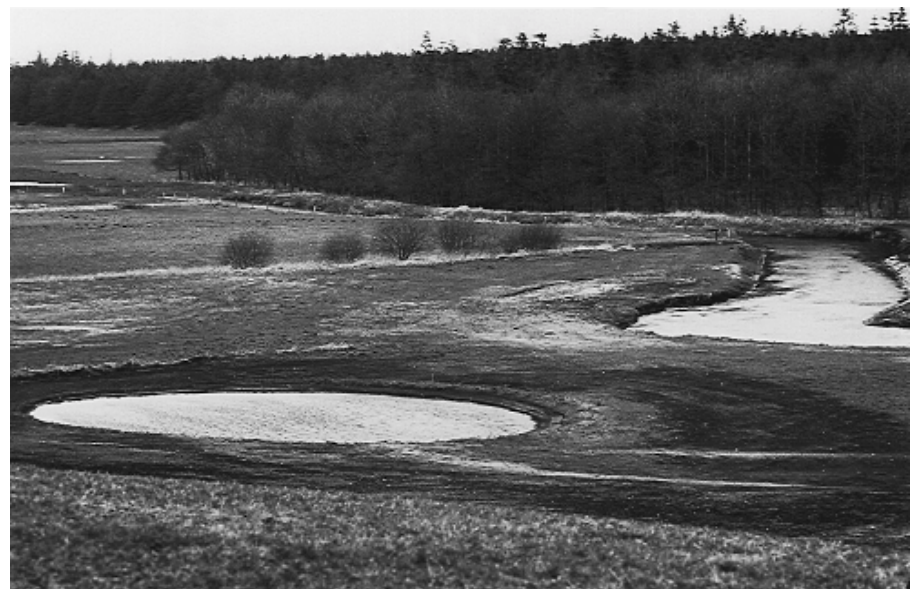
Figura 4.19. *Lagos, charcos y zonas húmedas pueden establecerse o restablecerse dentro de la cuenca, p.ej. mediante excavaciones o represas en el arroyo.*

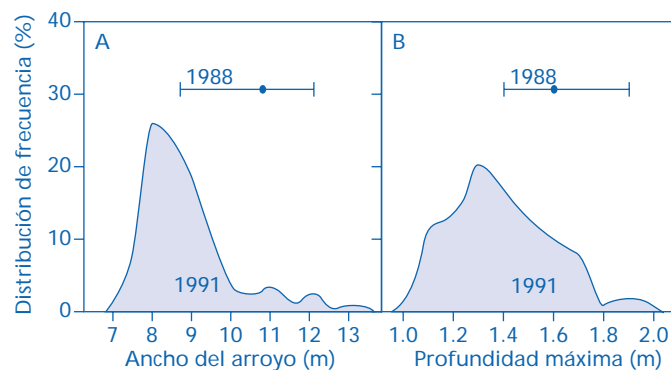
Figura 5.1. Variaciones del ancho (A) y profundidad máxima (B) del arroyo Gelså antes (1988) y después (1991) de haberse restablecido los meandros. El ancho del arroyo variaba de 9 a 12 metros en 1988, y de 7 a 14 metros en 1991. La profundidad máxima variaba de 1,4 a 1,9 metros en 1988 y de 1 a 2 metros en 1991. En términos medios, el arroyo es ahora más estrecho y menos profundo después del restablecimiento de los meandros, por lo cual también se ha incrementado la posibilidad de inundaciones.

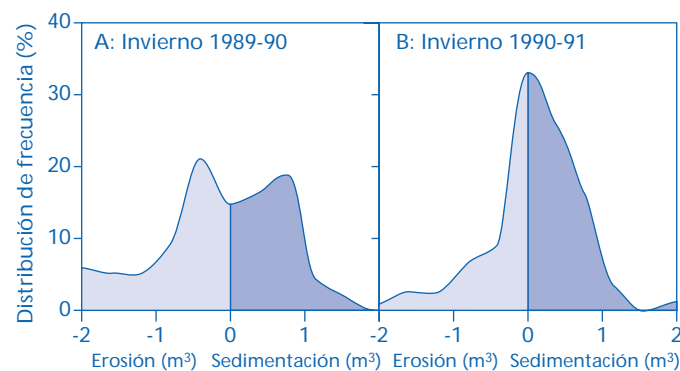
Figura 5.2. Erosión y sedimentación de material del lecho del arroyo Gelså durante el primer (A) y el segundo (B) invierno después de haberlo dotado de meandros. Las cifras se basan en mediciones de precisión de 120 perfiles transversales.

Las experiencias existentes de monitoreo de proyectos de restablecimiento de meandros en Dinamarca indican que se produce una erosión considerable en el arroyo durante la fase de construcción y también durante el período subsiguiente de ajuste (figura 5.2). No obstante, gran parte de la arena transportada puede retenerse usando un recolector temporal de arena establecido inmediatamente después del tramo en que se restablecieron los meandros. En cambio, el

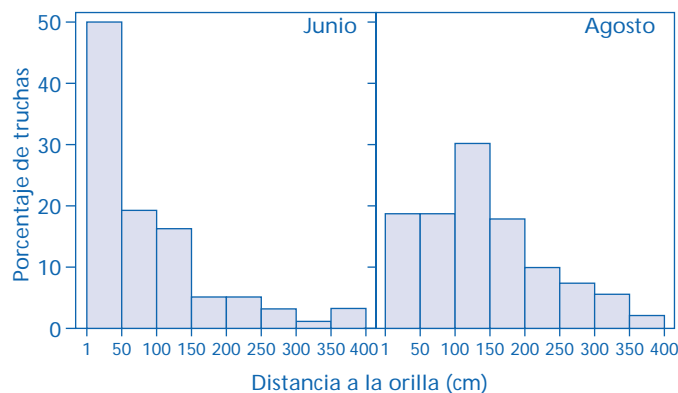
Figura 5.4. Al principio, los alevines de trucha prefieren quedarse en aguas someras y entre las hierbas acuáticas cerca de las orillas (5).

muy grande. Numerosos estudios realizados en Dinamarca y otros países muestran que el número de refugios (especialmente hierbas acuáticas), un nivel del agua no demasiado profundo y una corriente adecuada son factores decisivos para la tasa de sobrevivencia de las truchas pequeñas (5). La mejor forma de asegurar buenas condiciones para los alevines recién eclosionados es, en consecuencia, asegurar que el arroyo cumpla estas condiciones (figura 5.4).

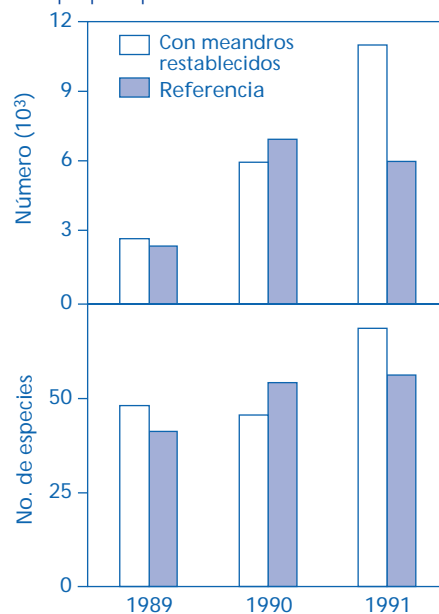
Figura 5.6. Los macroinvertebrados, abundancia y número de especies en el arroyo Gelså, en el tramo donde se restablecieron meandros y el de referencia (1).

Durante el período anterior y posterior al restablecimiento de meandros en el arroyo Gelså en 1989, se efectuó un monitoreo de la fauna de macroinvertebrados tanto en el tramo ahora sinuoso como en un tramo aguas arriba todavía canalizado (1). Un año después de las obras, la fauna de macroinvertebrados había empobrecido en comparación con el tramo de referencia (figura 5.6). Este hecho se debe probablemente a las condiciones morfológicas inestables arriba descritas. No obstante, en 1991 tanto la densidad como el número de especies de macroinvertebrados había aumentado considerablemente en el tramo restaurado en comparación con el de referencia.

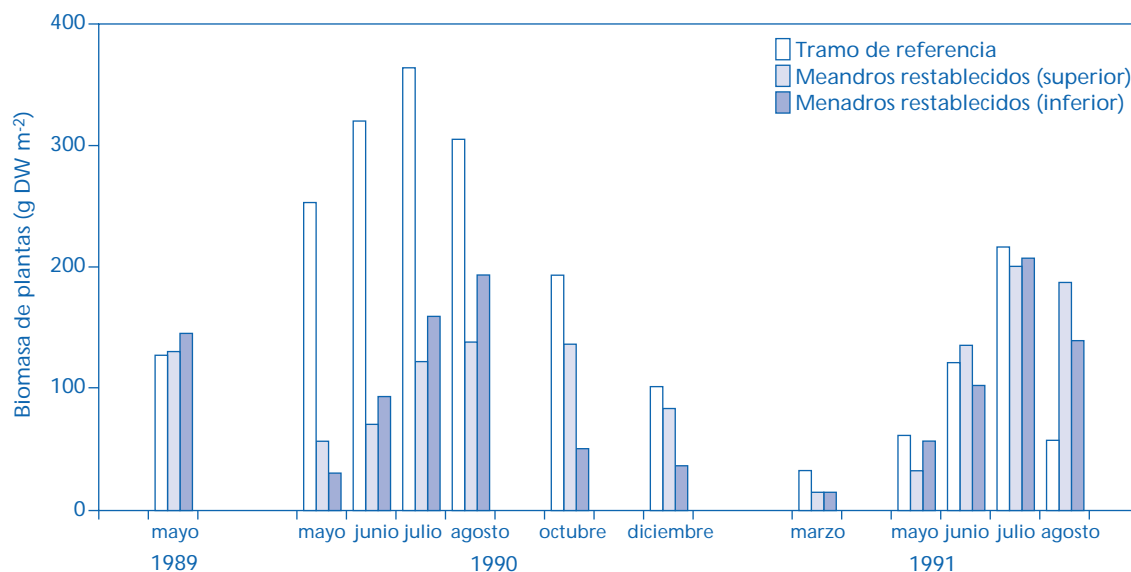
Figura 5.7. La biomasa de plantas acuáticas en el arroyo Gelsá en el tramo de referencia y en dos tramos ahora sinuosos, respectivamente (1).

tarda cierto tiempo en alcanzar la misma cobertura que se registraba antes de la realización del proyecto. En el arroyo Gelsá, las plantas acuáticas tardaron dos años en alcanzar el mismo nivel que el del tramo de referencia (figura 5.7). En el arroyo de Idom, llevó más de tres años llegar a la misma cobertura que la de los tramos no restaurados.
