Vandløbs- restaurering

– eksempler og erfaringer
fra Danmark

Faglig rapport fra DMU, nr. 151

Miljø- og Energiministeriet
Danmarks Miljøundersøgelser
Februar, 1996

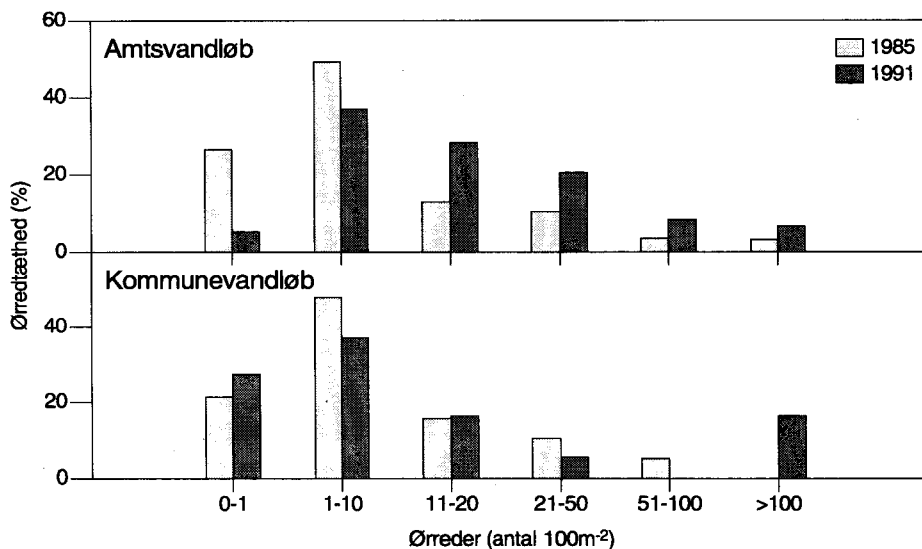
Figur 1.2. I de fynske amtsvandløb er bestanden af ørreder steget i takt med, at der er indført skånsom vandløbsvedligeholdelse. I kommunevandløbene er bestanden uændret ringe, sandsynligvis primært på grund af en hårdhændet vedligeholdelse /7/.

En skånsom vedligeholdelse kan have en markant gavnlig virkning på vandløbenes miljø. Fyns amt har således vist, at takket være skånsom vedligeholdelse er bestanden af ørreder i amtsvandløbene steget med en faktor fire i løbet af mindre end ti år /7/ (figur 1.2).

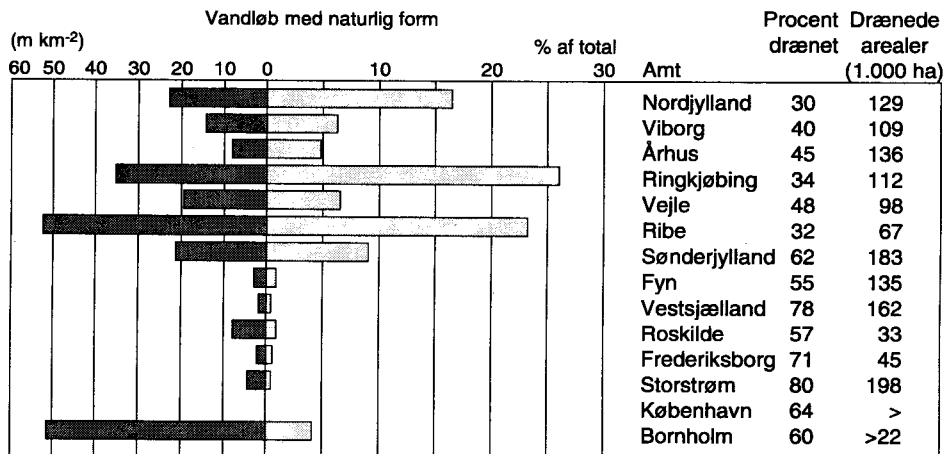
Figur 1.3. Andelen af vandløb med naturlig form i de forskellige amter /8/.

på hvor mange vandløb med naturlige former der er tilbage i de enkelte amter (figur 1.3). Det kan næppe undre, at jo større dræningsintensiteten har været i et amt, des færre vandløb er der tilbage med deres naturlige former bevaret.

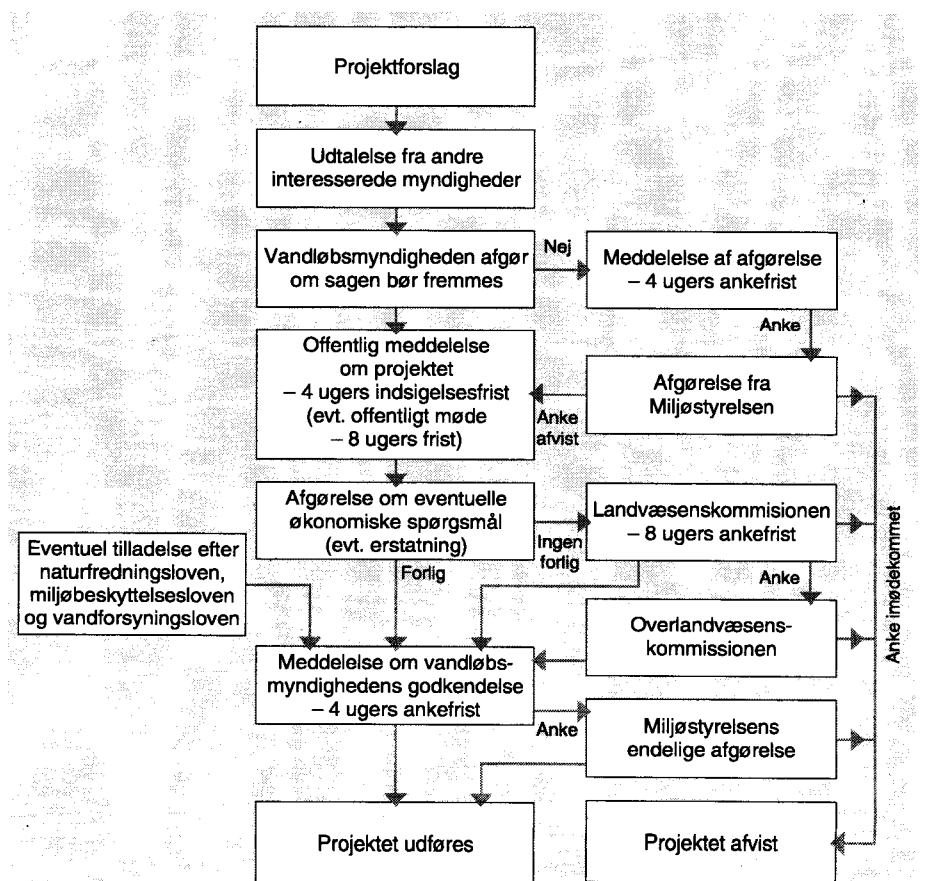
Figur 2.1. Myndighedernes behandling ved reguleringer m.v.

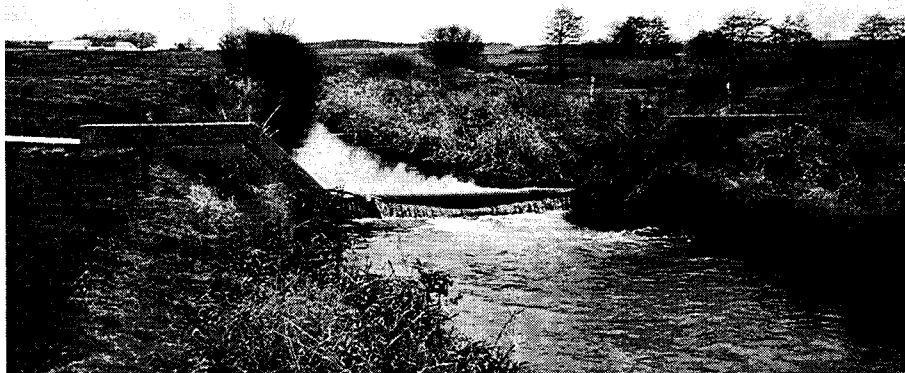
Lerkenfeld Å før restaure-
ringen.

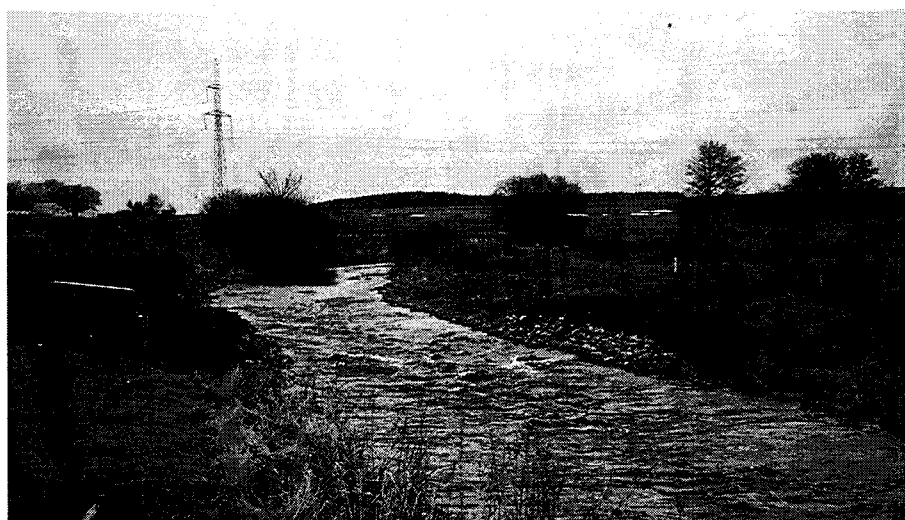
Det nyetablerede stryg.

Gydegruset blev udlagt over en længde af 35 m. Nedstrøms for gydebanken blev der med håndsten opbygget et profil på 10 m længde for at stabilisere banken. Profilet ligger ca. 15 cm lavere end toppen af gydebanken. For at beskytte brinkerne mod erosion den første tid efter etableringen blev der tillige lagt gydegrus i siderne langs banken.

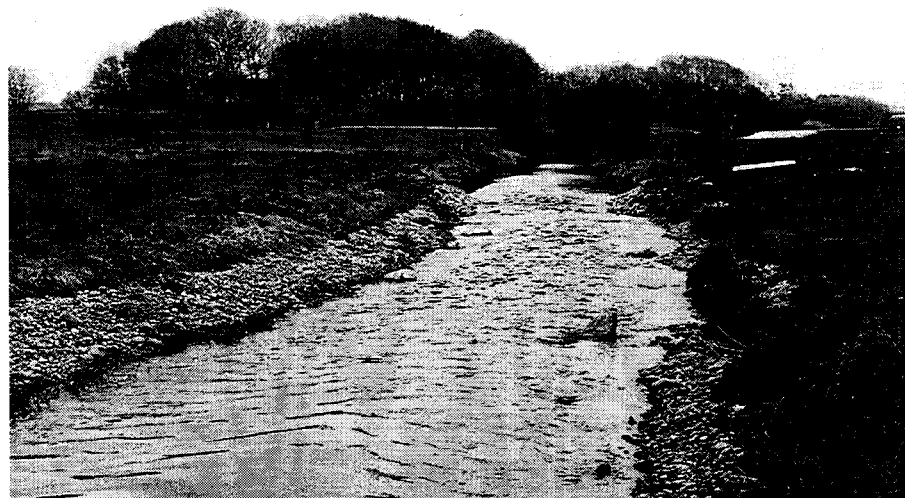
Strækningen efter vinterens
store afstrømning.

Ud fra et stabilitetsmæssigt synspunkt var det forventet, at der ved de to nyetablerede stryg ville ske store omlejninger af de udlagte materialer under større afstrømninger. Vinteren 1993/94 blev særdeles nedbørsrig, hvilket også slog igennem på afstrømningsforholdene. Ved en nedstrøms liggende målestation ved Mølgård viser foreløbige beregninger således en største døgnmiddel den 7. marts 1994 på 6732 l/s, svarende til en værdi mellem en 5- og en 10 års maksimum.

Efter vinterens afstrømning har Viborg Amt fået foretaget en fornyet opmåling af den ene af gydebankerne. Nyopmålingen viste, at der var sket en begrænset erosion på de nederste 25 m af gydebanken. De øverste 10 m lå som umiddelbart efter udlægningen. Dette stemmer overens med en visuel vurdering af strømforholdene over banken. På den øverste del af gydebanken accelereres vandhastigheden, så der først et stykke nede optræder hastigheder, der er så høje, at der eroderes i gruset.

Derimod var det gydegrus, der blev lagt op ad vandløbets sider, eroderet kraftigt, især i vandløbets højre side, som krummer svagt mod venstre. Det eroderede gydegrus havde dannet en ny gydebanke ca. 5 m nedstrøms den første, hvorved der var opstået et høl imellem dem.

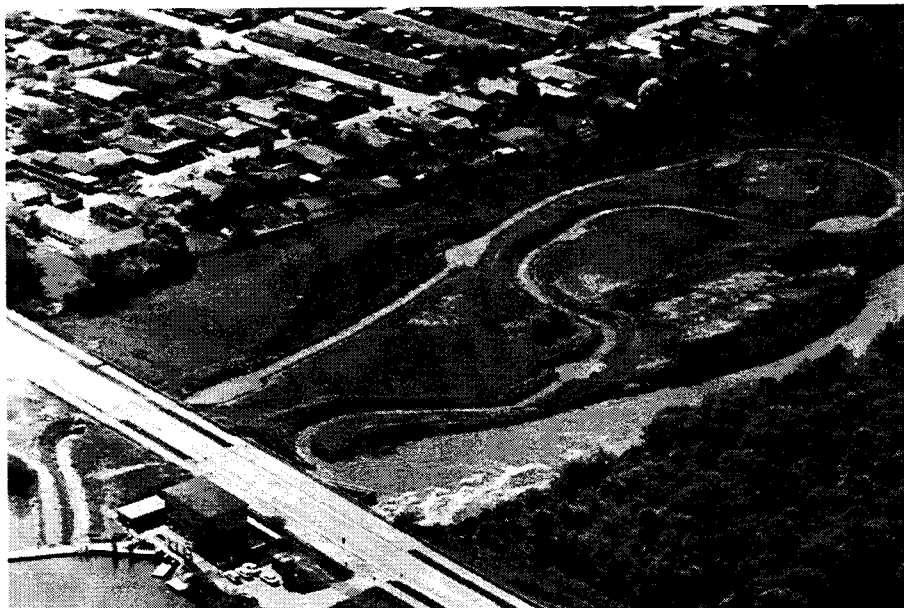
Luffoto af omløbsstryget.

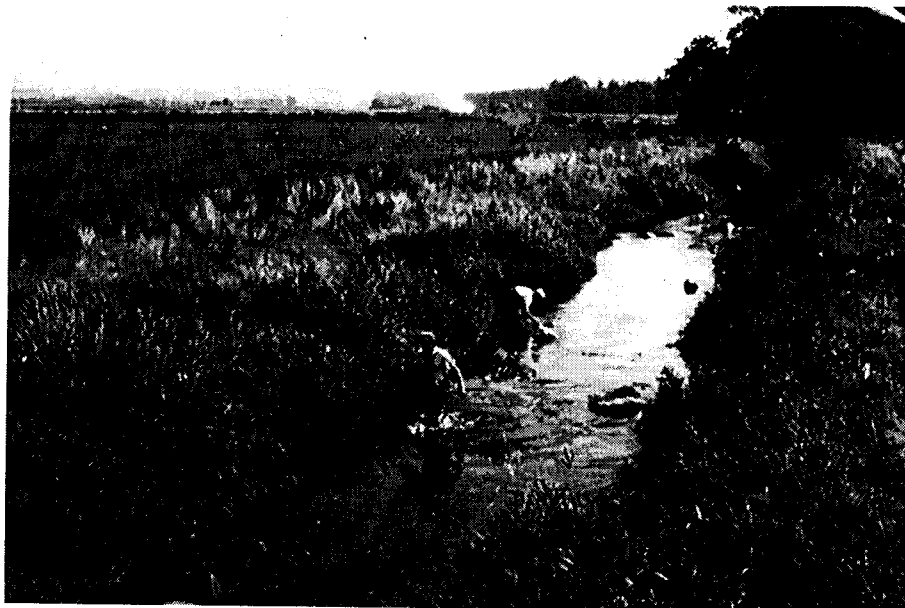
Udlægning af sten i dobbeltprofil.

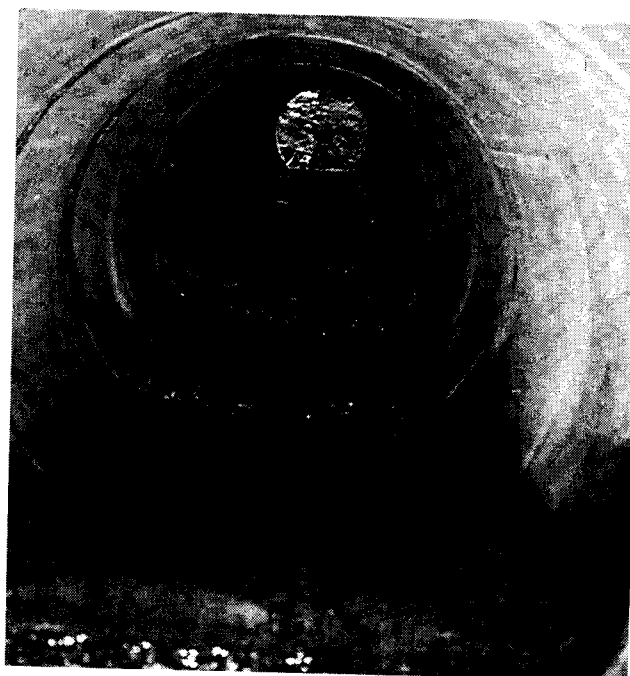
Vejunderføring før og efter lamellerne var isat.

skruet på en jernbøjle af samme form som røret og indsat i dette for hver anden meter. Pladerne kom således til at sidde som lameller ved rørets bund. De er gjort fast, så de hælder fremad mod strømmen. Der ved blev vandstanden ved hver lamel hævet 30 cm, og ørreder og andre fisk kan nu svømme igennem udkæringerne i lamellerne og hvile i de bassiner, der er mellem lamellerne.

Amtet konstruerede en simpel, men effektiv indsats til at sætte ind i røret, så der opstod læ- og hvilesteder for fisk, der vandrer opstrøms i bækken. En plade, hvor der skiftevis i hver side er udskåret et hak, blev

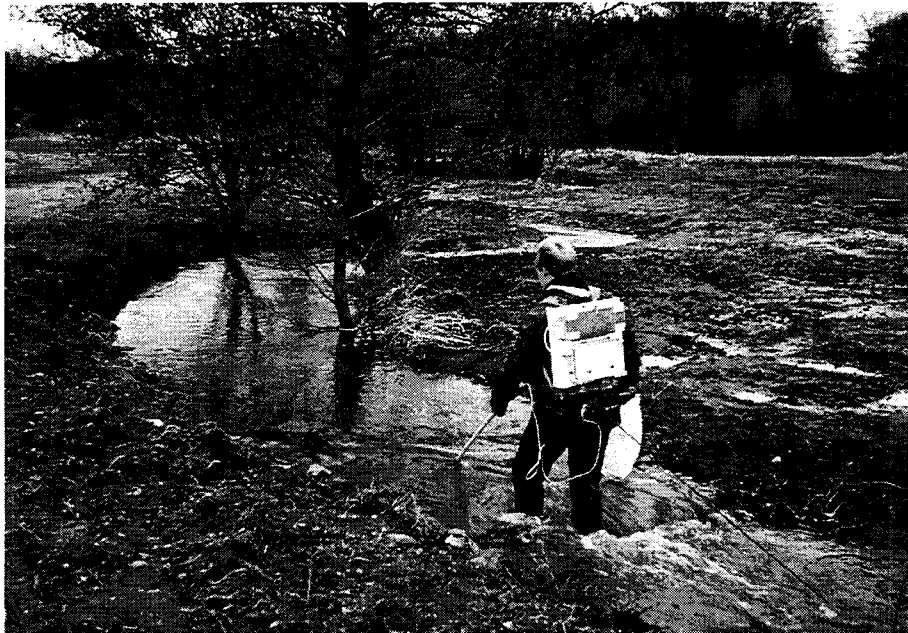
Omløbet ved Kvak Mølle.

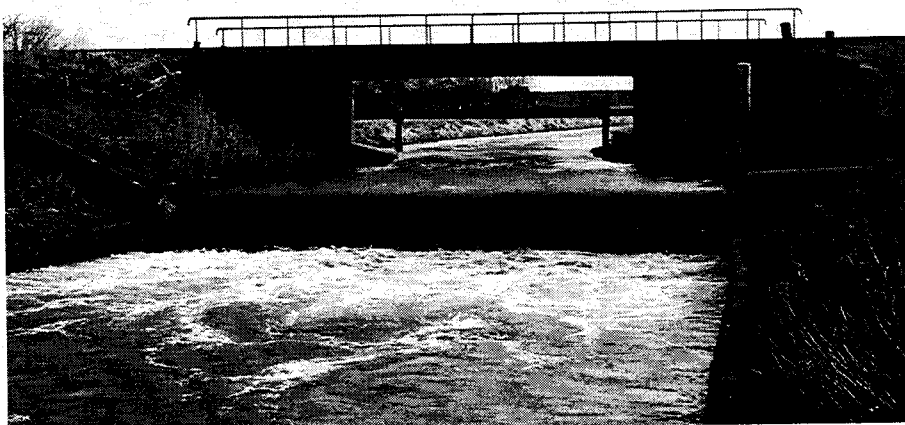
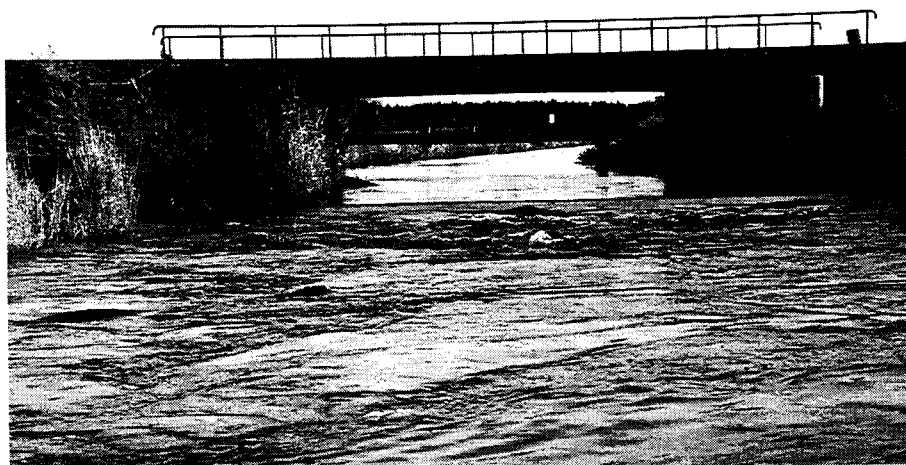
Styrtet ved Bredebro før og efter ombygningen.

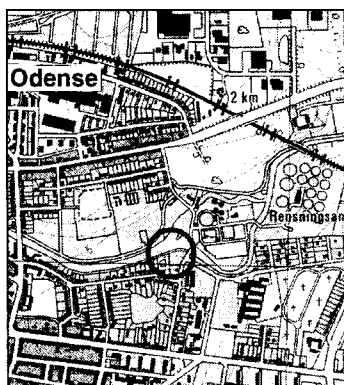
Plantegning af stryg
(ca. 1:2000)

Projektet er gennemført ved at etablere et 166 m faunapassabelt stenstryg opstrøms og gennem frislusen. Nedstrøms herfor fortsætter det som yderligere 99 m stryg.

Ovenfor frislusen blev der nedrammet en 166 m lang stålspunsvæg parallelt med bredden, således at et 7 m bredt stenstryg kunne etableres mellem spunsen og den ene bred. Nedenfor frislusen blev stenstryget etableret på en 99 m lang strækning i hele åens bredde (ca. 23 m). Da der er indbygget hvilebassiner i stryget, er det gennemsnitlige fald på 8‰, mens det maksimale fald er på 12‰. Ved medianminimums vandføringer (870 l/s) er strygets indløbsprofil fuldtløbende. Større vandføringer vil derfor løbe over spunsvæggen, der virker som overfaldskant, og ned i stryget. Den 166 m lange overfaldskant kan herved aflede ca. 25.000 l/s, før vandstanden stiger til flodemål. Ved at regulere på stemmeværket ved frislusen kan der afledes ialt ca. 45.000 l/s.

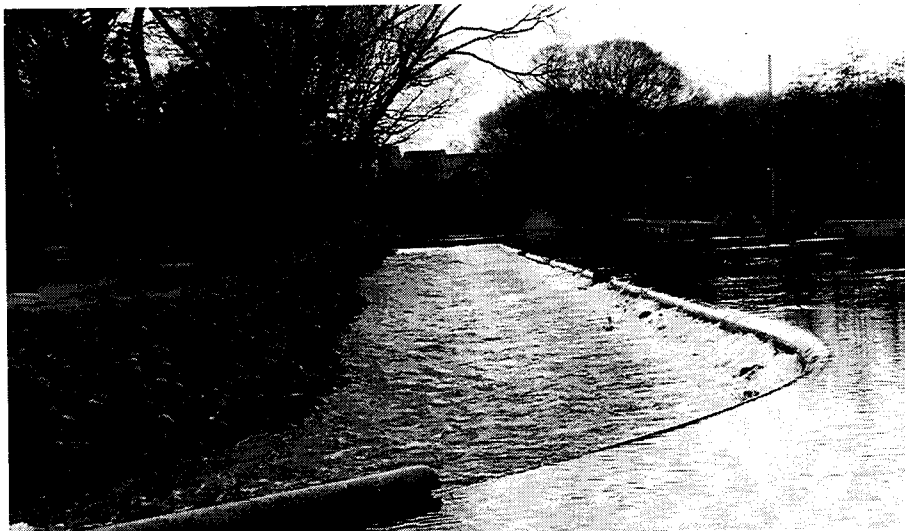
Stryg og overfaldskant set
opstrøms fra frislusen

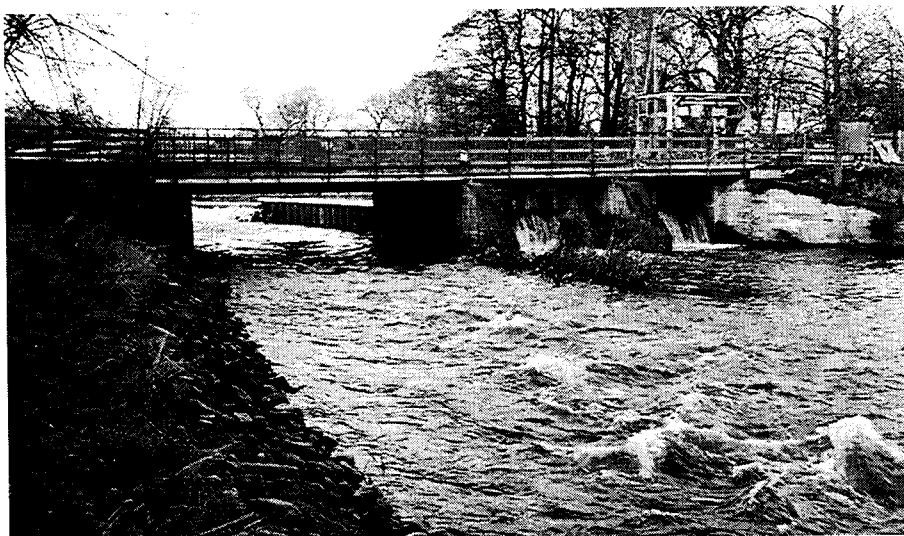
Stryg og frisluse set op-
strøms fra strygets nederste
hvilebassin

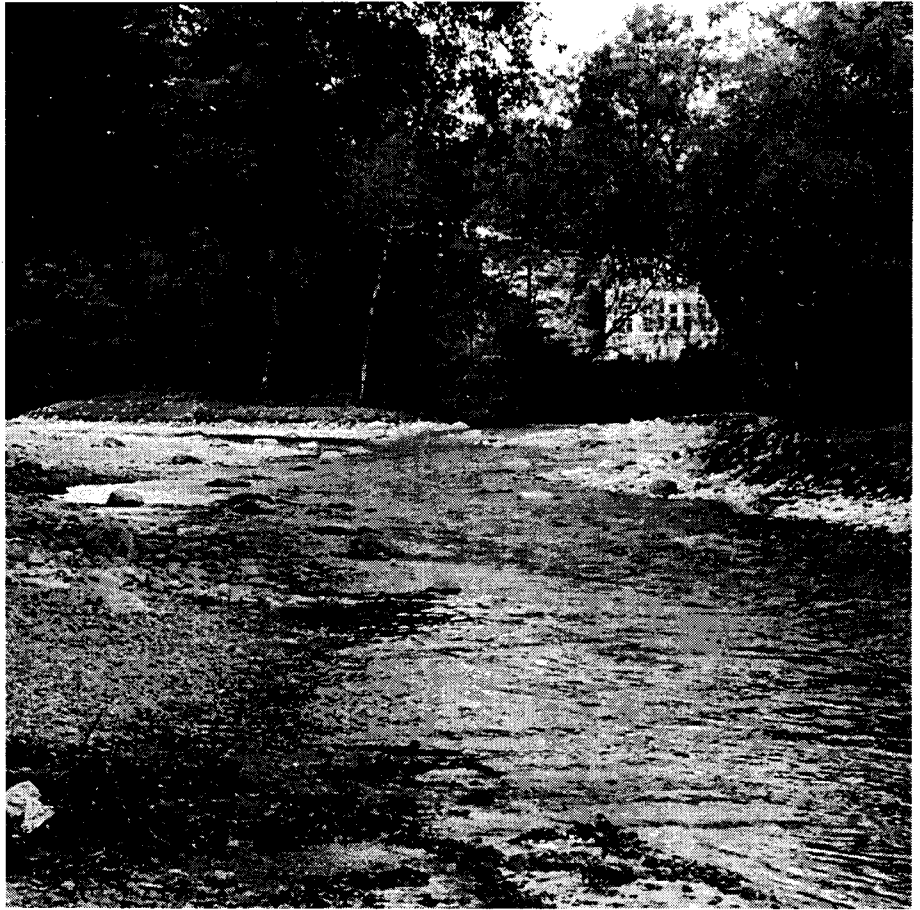
Stryg set opstrøms mod øen.

Arbejdet blev startet i efteråret 1993 og afsluttet i foråret 1994. Neden for den sydlige overfaldskant blev der etableret et 115 m langt faunapassabelt stenstryg i hele åens bredde. Stryget blev opbygget med et fald, der varierer mellem 5 og 12‰. Stryget afsluttes med en 25 m lang gydebanke. Endvidere blev der 75 m længere nedstrøms udlagt en 40 m lang gydebanke. Begge gydebanker er anlagt i hele åens bredde med et fald på 5-6‰.

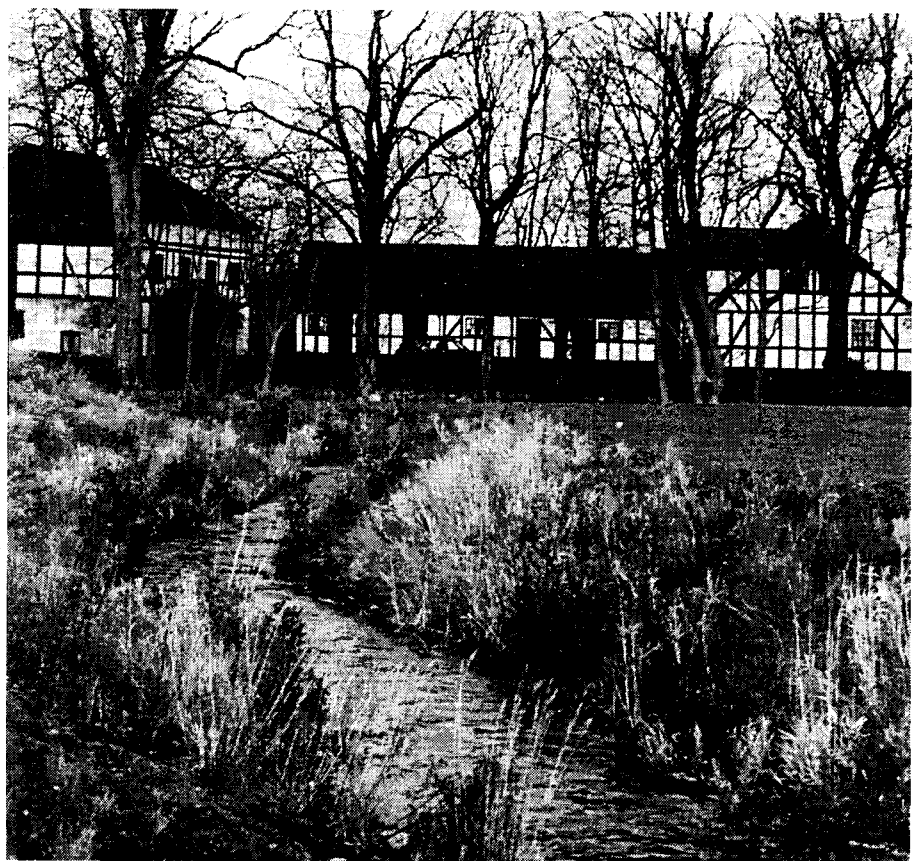
Stryg uden om mølleopstemningen set nedstrøms mod vandmøllen.

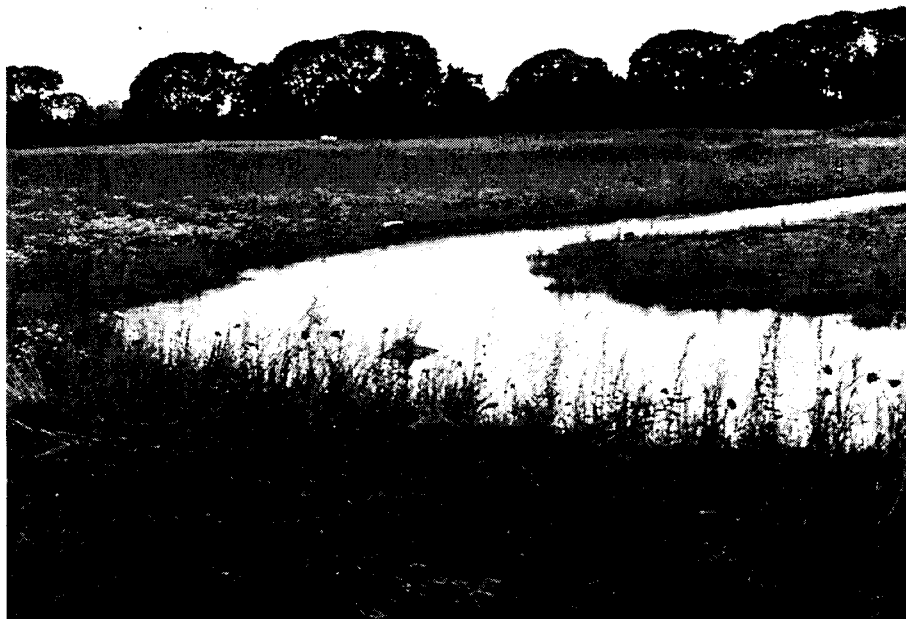
Det nyetablerede forløb af
Lindved Å gennem
"Oldtidslandskabet".

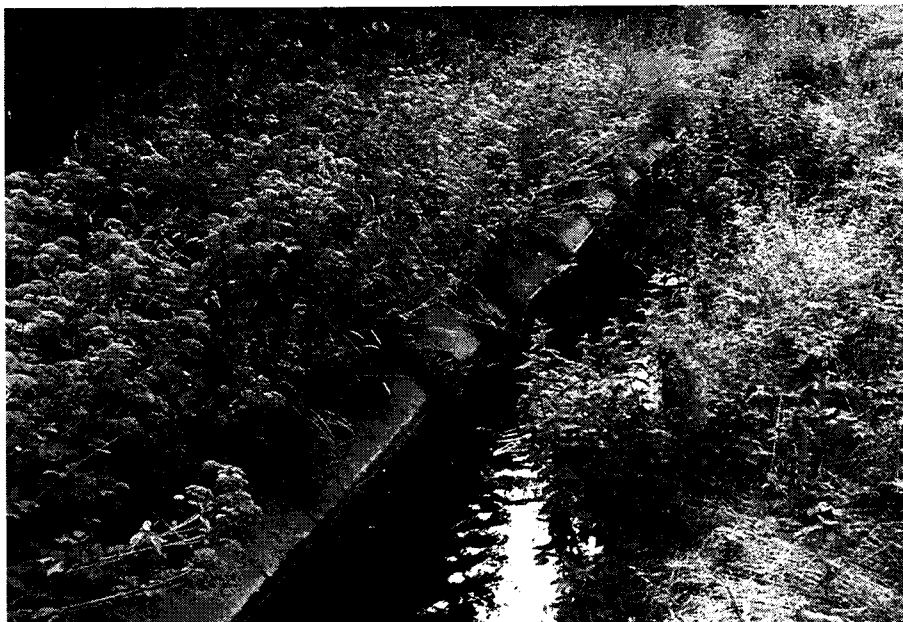
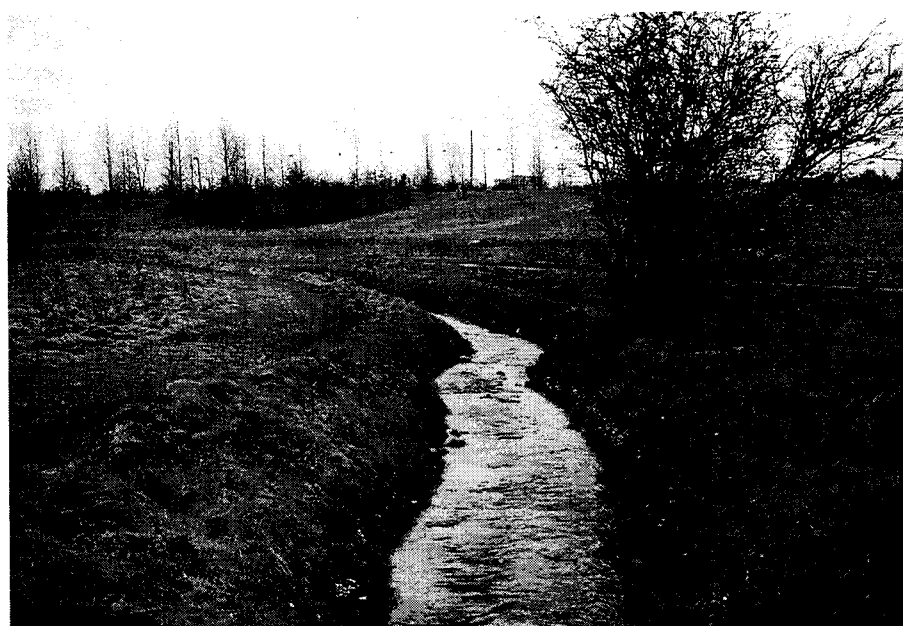
St. Vejle Å før og efter restaureringen.

Anlægsarbejderne blev udført i perioden 1992-94. På en 1,7 km strækning blev der fjernet betonfliser fra vandløbet. Vandløbstraceen blev slynget omkring det gamle åleje og direkte forlagt på en 400 m strækning.

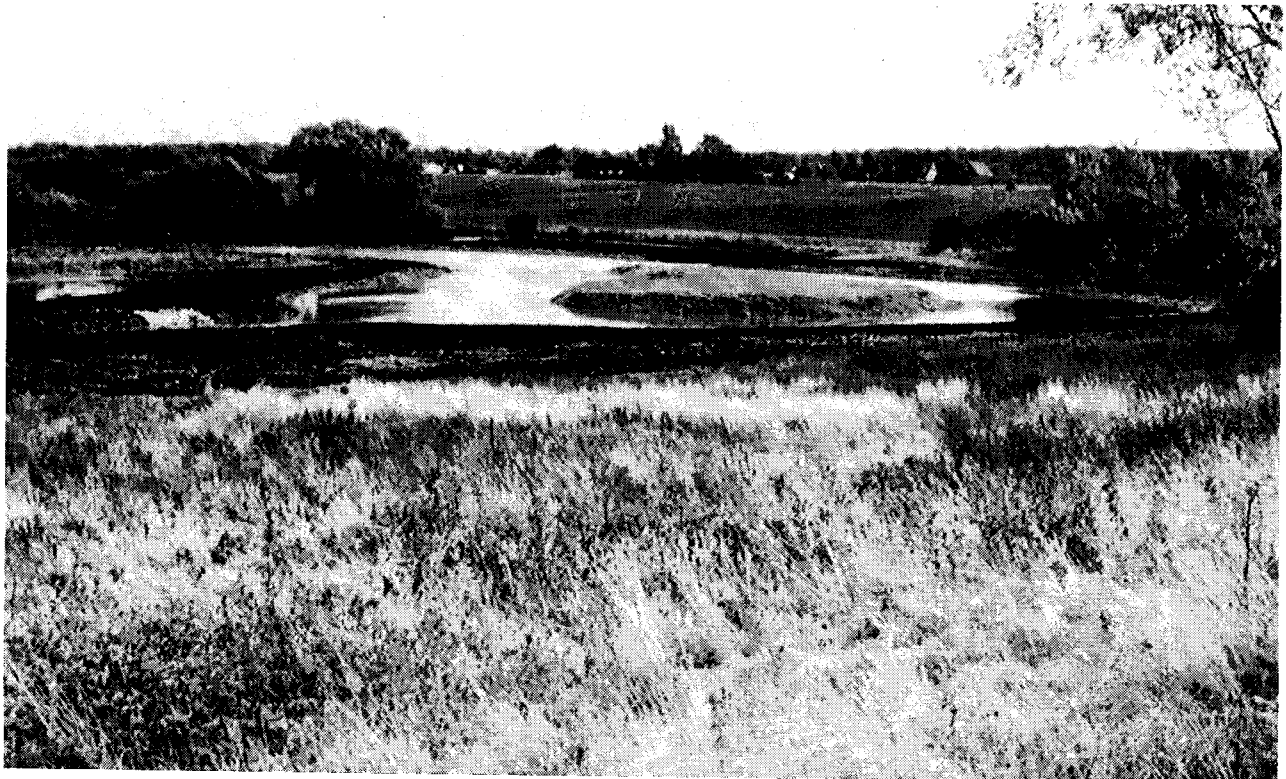
Sandfanget ved Køge Å.

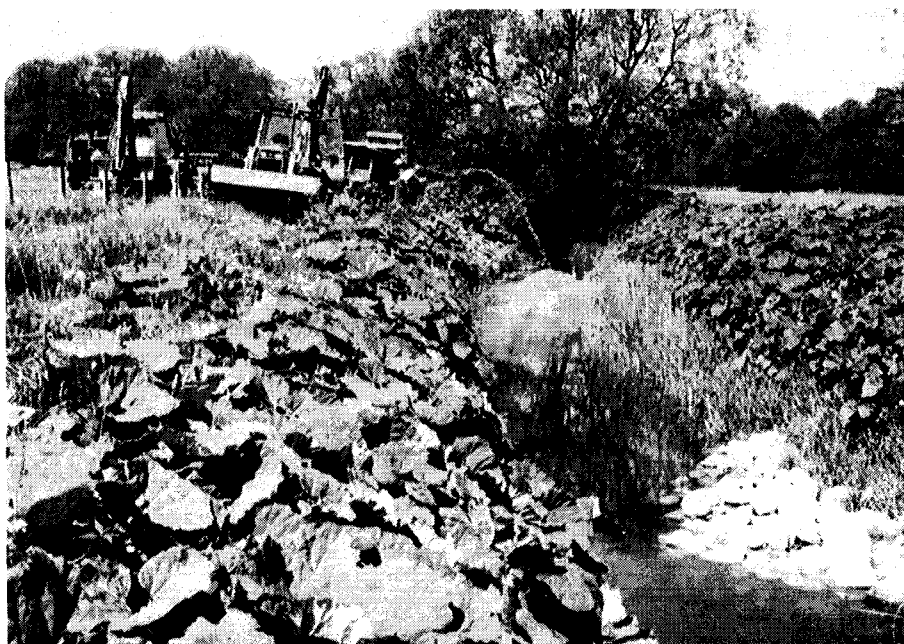
Udlægning af sten og gydegrus i Køge Å.

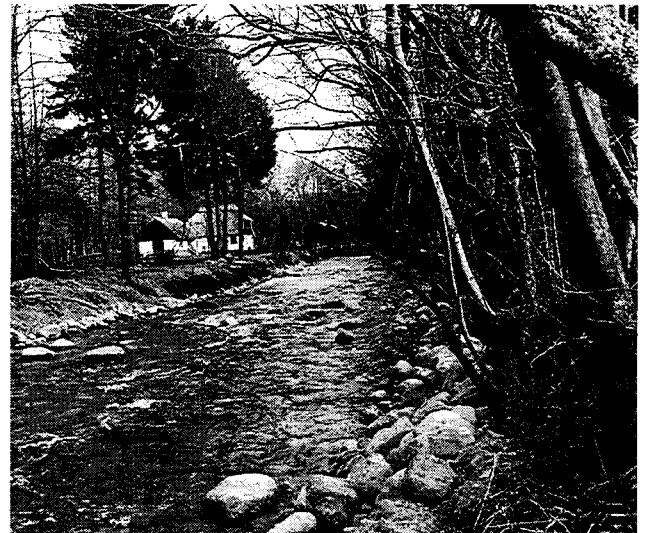
Stigbordet ved Holløse Mølle og den Daneskjoldske Kanal.

Projektet blev gennemført i vinteren 1992-93. Resterne af hovedløbets stigbordsanlæg med ålekiste blev fjernet og erstattet af et nyt og større stigbordsanlæg. Fisketrappen med ålepas blev bevaret og skal primært fungere som nedfaldssluse for migrerende fisk.

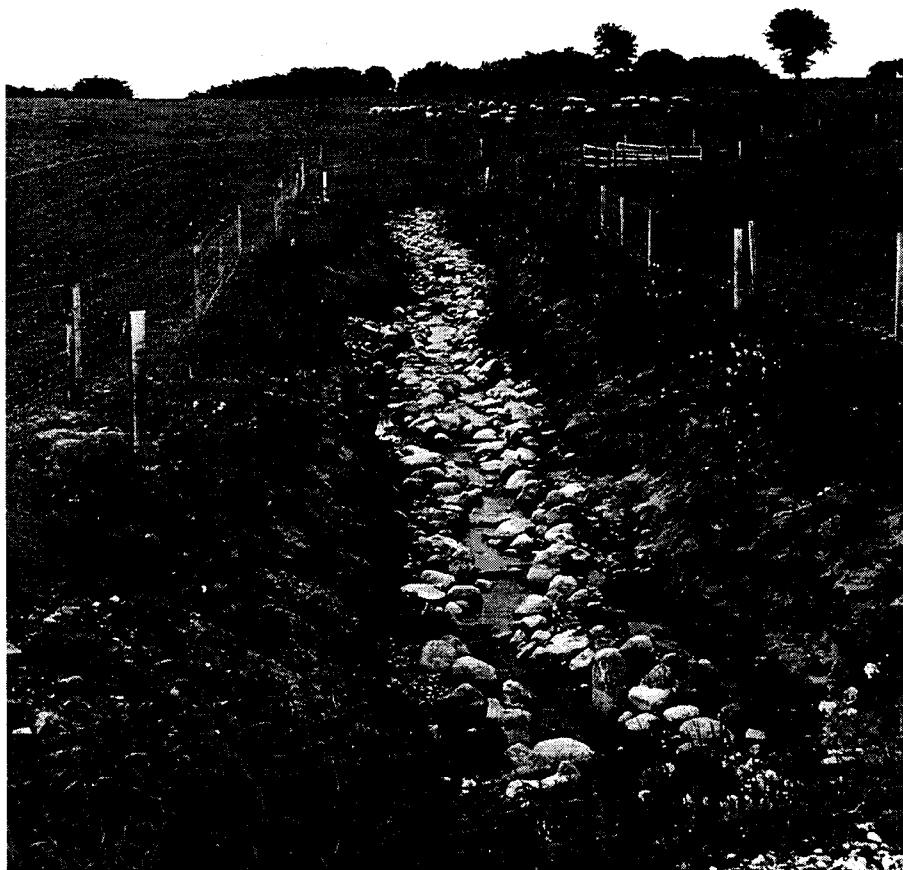
Det nye løb – juni 1994.

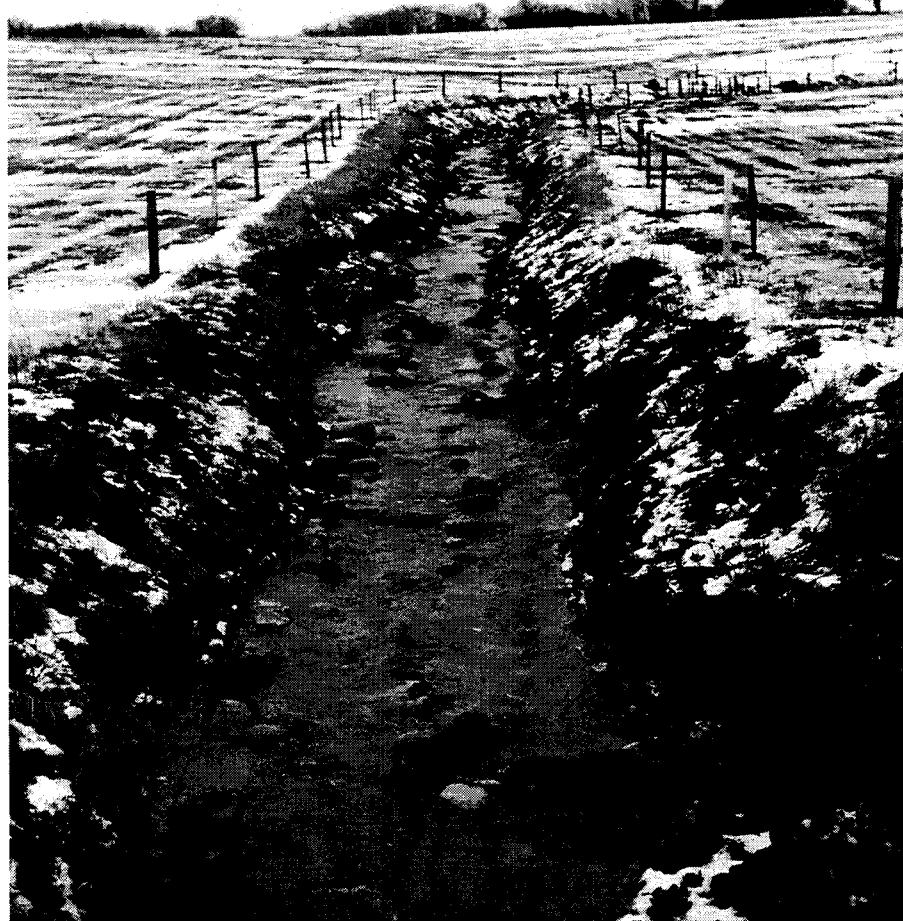
Det nye løb – januar 1995.

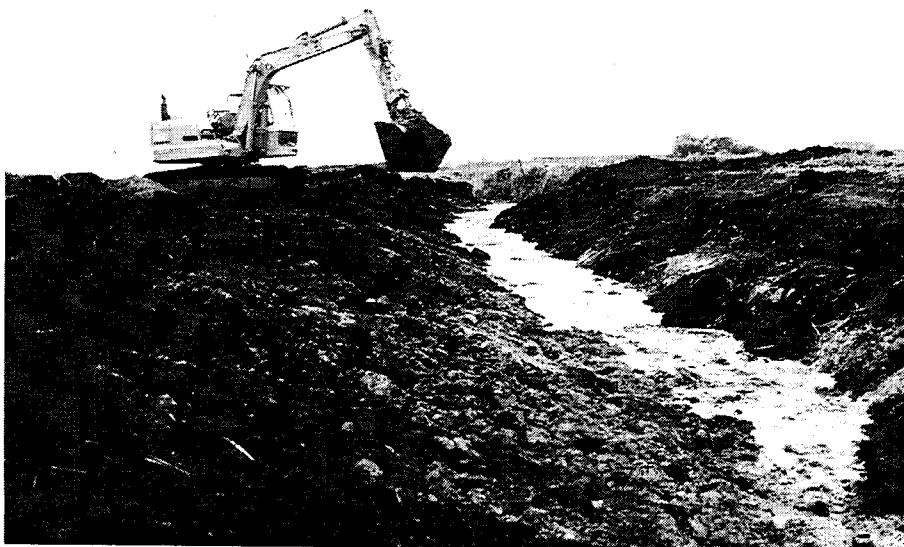
Udgravning af Søbæk.

mindre tilløb blev omlagt på en kortere strækning. I det nye vandløb blev der endvidere etableret et sandfang med henblik på at standse sandvandringen til de nedstrøms beliggende gydebanker. Det gamle regulerede vandløb blev bevaret for at undgå at flytte dræn og tilløb.

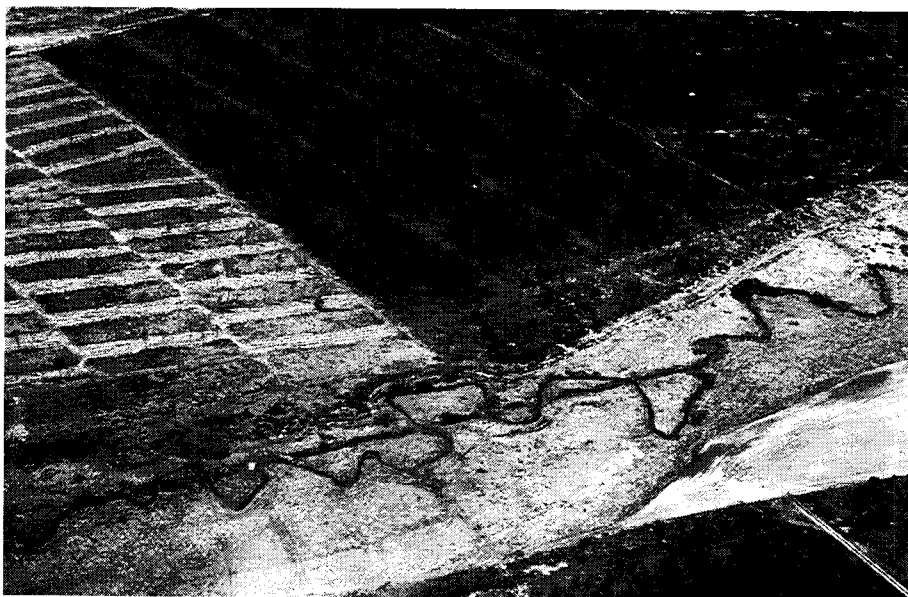
Figur 4.2. *Genslyngning af vandløb* kan tjene flere formål. Derfor er den med under alle tre typer. Under type 1 skaber en genslyngning mere varierede levesteder i vandløbet, bl.a. ved en vekslen mellem dybe og lave steder samt stærk og svag strøm. Desuden hindrer strømforholdene i det slyngede vandløb, at sand dækker grus og sten.

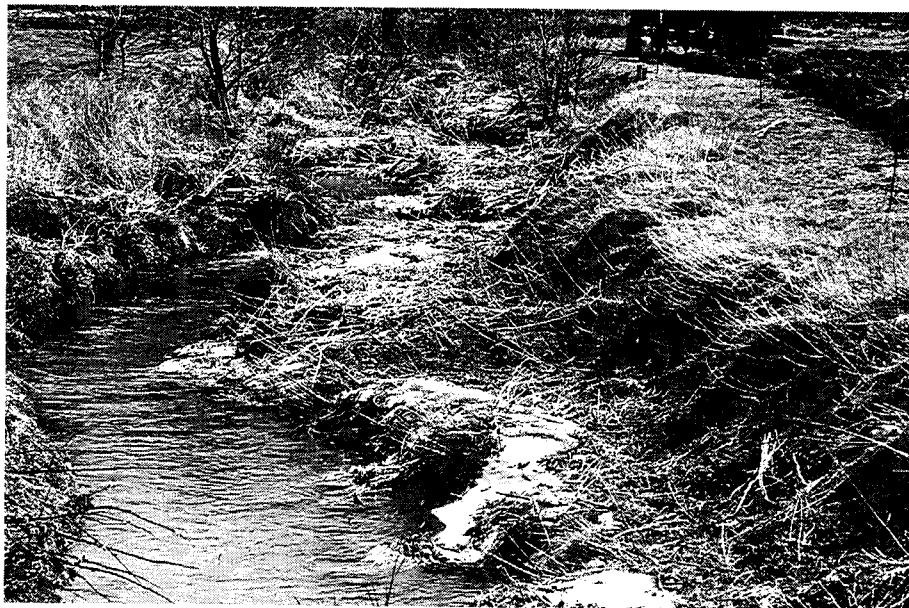
Figur 4.3. *Dobbeltprofilet* sikrer en passende vanddybde og strøm i de tørre perioder.

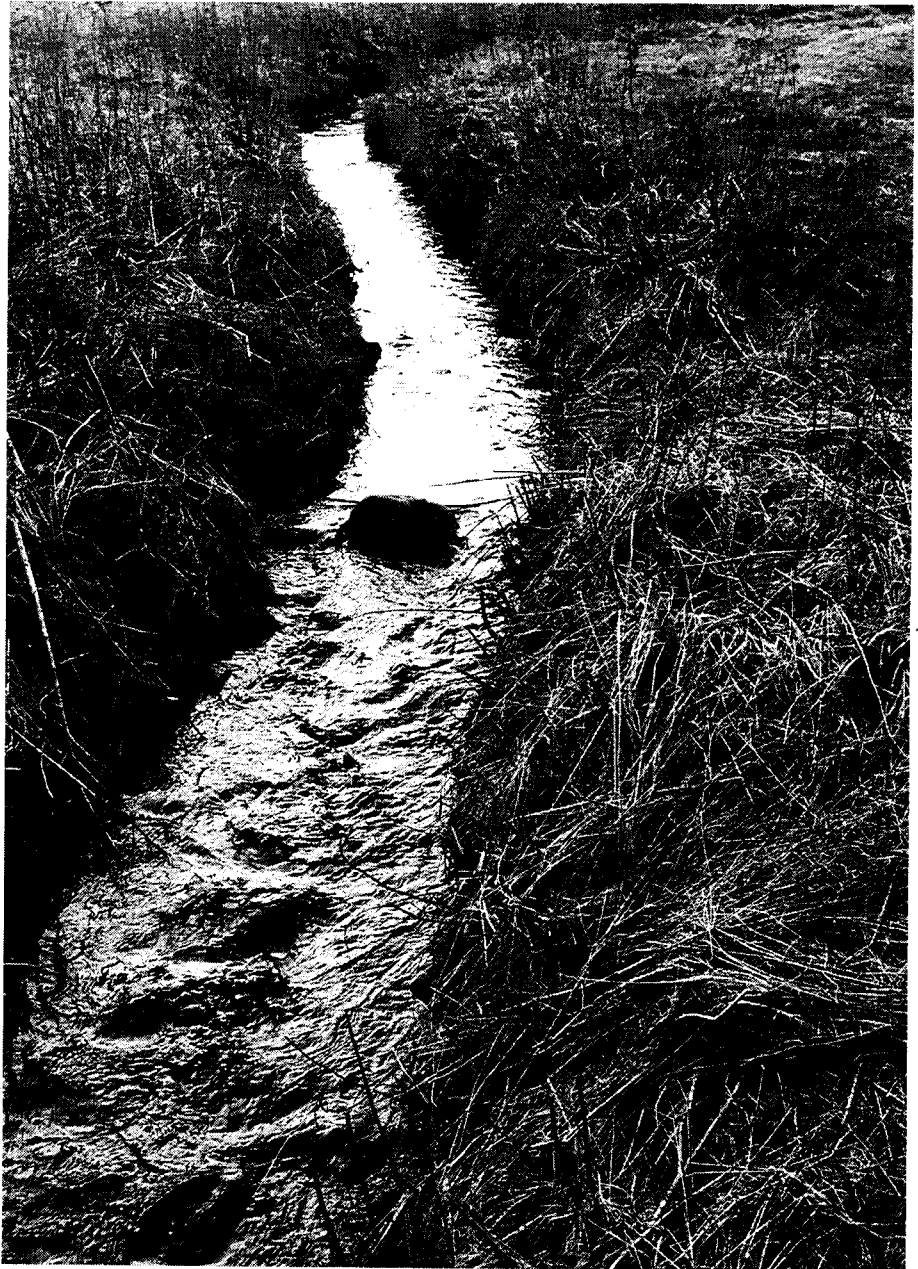
Figur 4.4. *Sten* er skjulested for fisk og levested for smådyr. Indirekte skaber de bedre levevilkår ved at lave kritiske strømhastigheder, således at vandet bliver iltet.

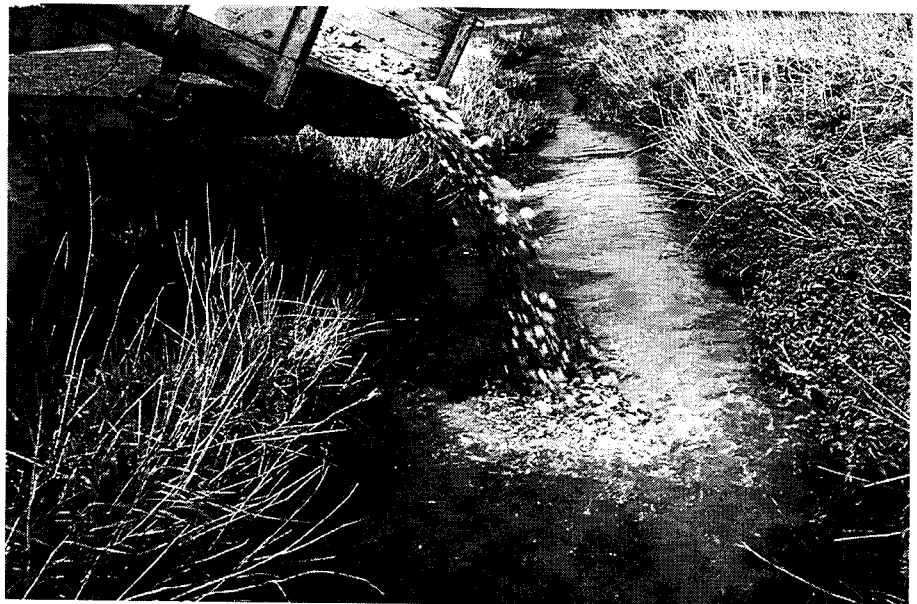
Figur 4.5. *Grusbanker* tjener som gydebanks for fisk og som levesteder for smådyr.

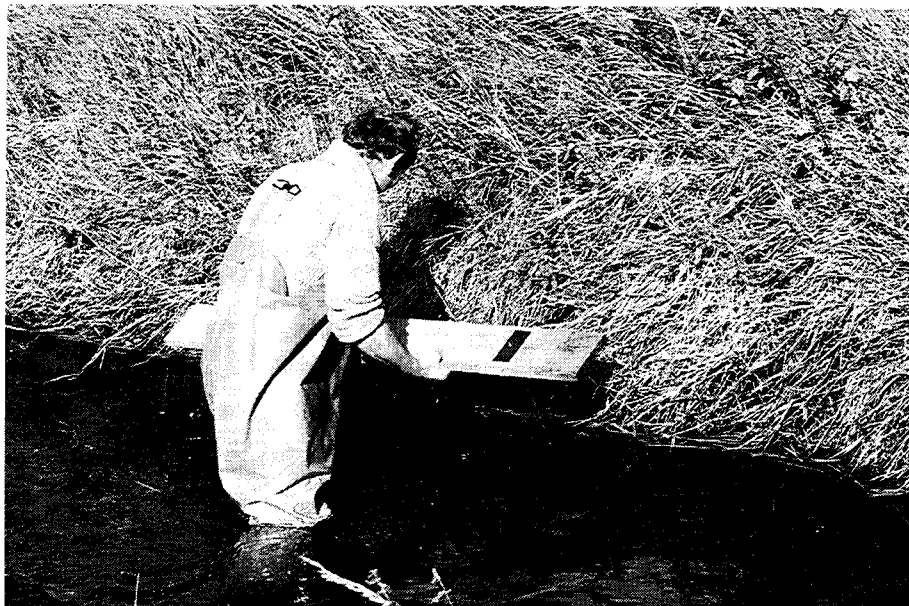
Figur 4.6. *Kunstige fiskeskjul* var en af de oprindelige genopretningsmetoder i vandløbsloven. I dag er metoden sjælden.

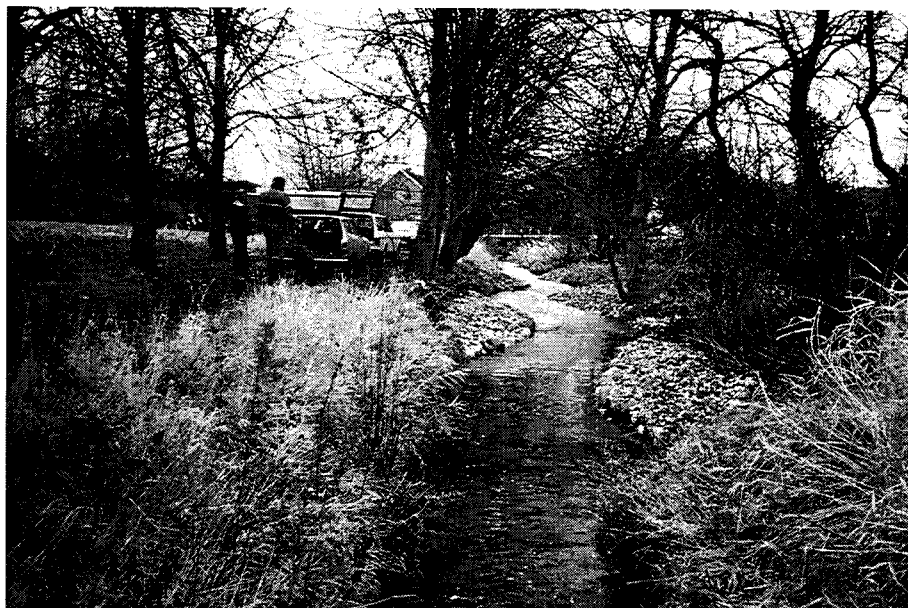
Figur 4.7. *Strømkoncentratorer* sikrer at der skabes strøm nok til at holde grusbunden fri for sand.

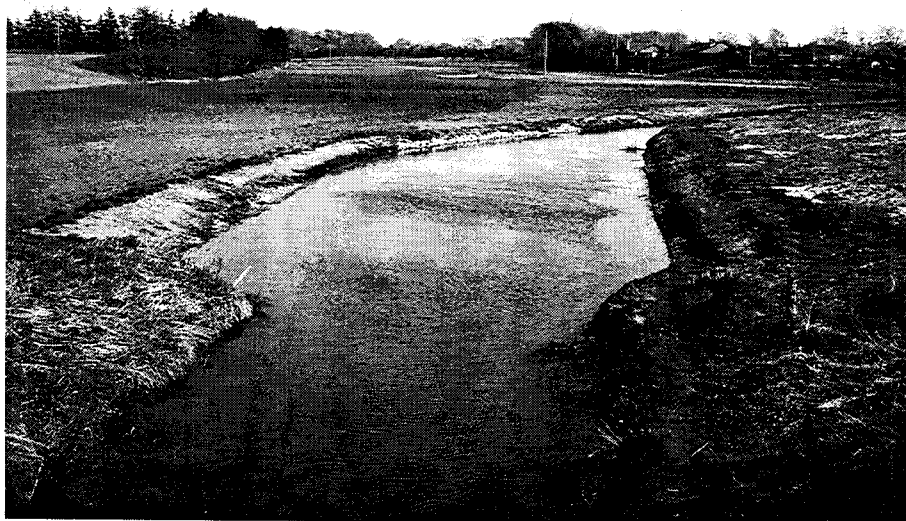
Figur 4.8. *Sandfang* reducerer sandtransporten i vandløbet.

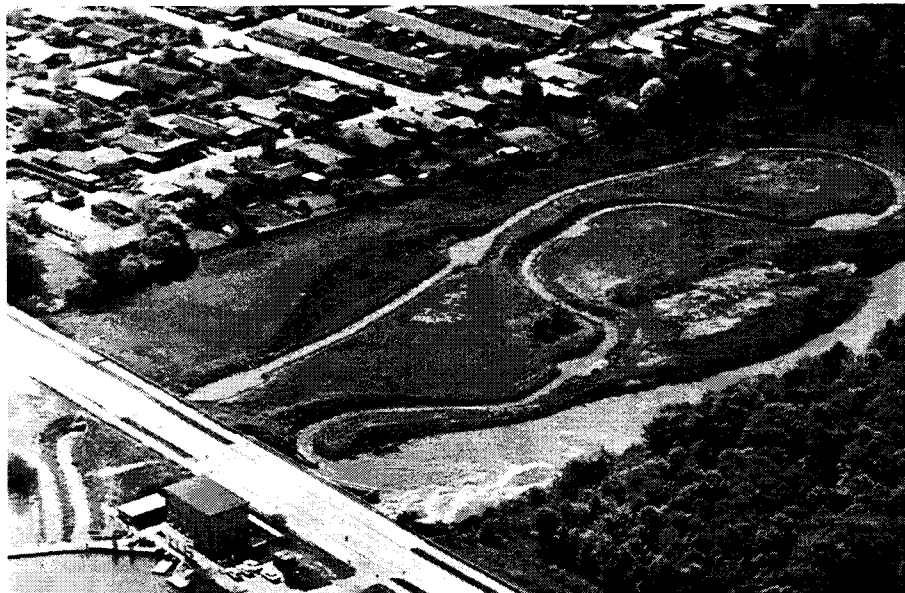
Figur 4.12. *Rørlagt strækning åbnet.* Hvis det primære formål er, at skabe forbindelse og passagemulighed mellem to strækninger falder denne metode under type 2. Er det primære formål derimod, at skabe bedre levesteder på den hidtidige rørlagte strækning er det en type 1 genopretning – også selv om den skaber forbindelse mellem to strækninger. Man skal som nævnt hele tiden have det primære formål i mente. Er der tvivl må man træffe et valg.

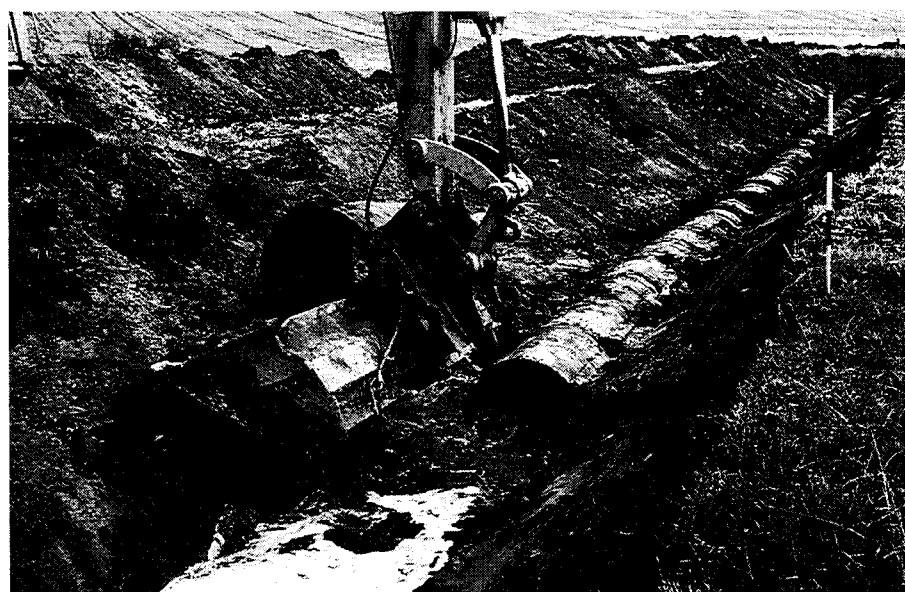
Figur 4.13. *Strømlæ i underførende rør.* For at sikre at fisk kan passere gennem et rør, kan man lave højere vandstand i røret og lave strømlæ.

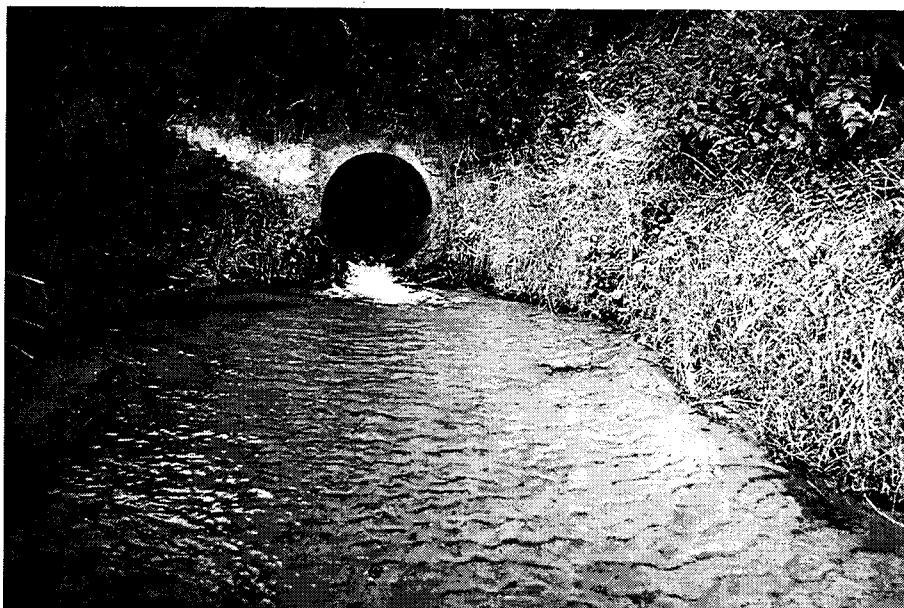
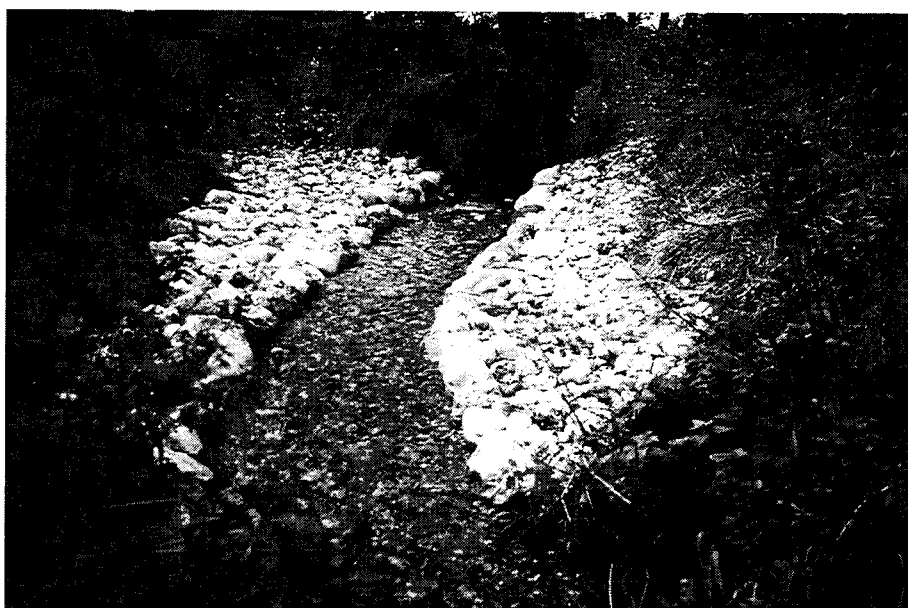
Figur 4.15. *Fisketrapper.* Opsætninger af fisketrapper var blandt de første genopretningstiltag der blev udført, men benyttes i dag kun som en nødløsning hvor der f.eks. ikke er plads nok til at etablere et omløb. En vandløbsstrækning kan også forbedres hvis en fisketrappe fjernes og erstattes af et stryg eller et omløb.
