Vandløbs- restaurering

– eksempler og erfaringer
fra Danmark

Faglig rapport fra DMU, nr. 151

Miljø- og Energiministeriet
Danmarks Miljøundersøgelser
Februar, 1996

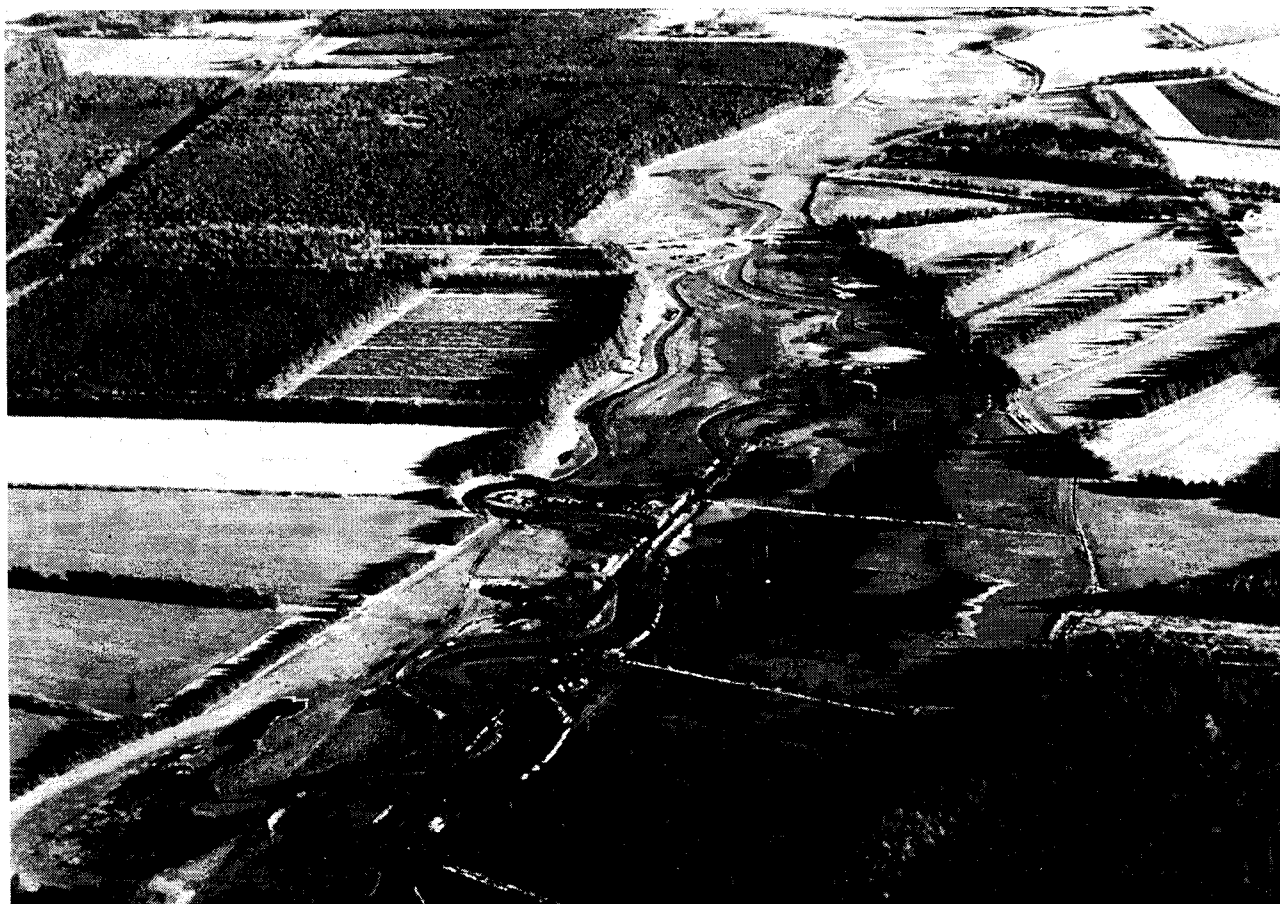
Figur 4.17. *Vandstandshævning og øget oversvømmelsesfrekvens ved at genslynge vandløbet.*
Man kan hæve vandstanden og øge frekvensen af oversvømmelser ved at genslynge vandløbet.

Type 3 samler metoderne, der dels skal sikre, at der kan komme en højere vandstand i engbunden, dels at vandløbet får bedre muligheder for at oversvømme engarealerne, når der er høj vandstand. Højere vandstand og flere oversvømmelser kan f.eks. være ønskelige hvor man ønsker at reducere sedimenttransporten eller indholdet af kvælstof og okker. Metoderne er generelt de modsatte af dem man i sin tid anvendte for at afvande engene (figur 4.17 til 4.19).

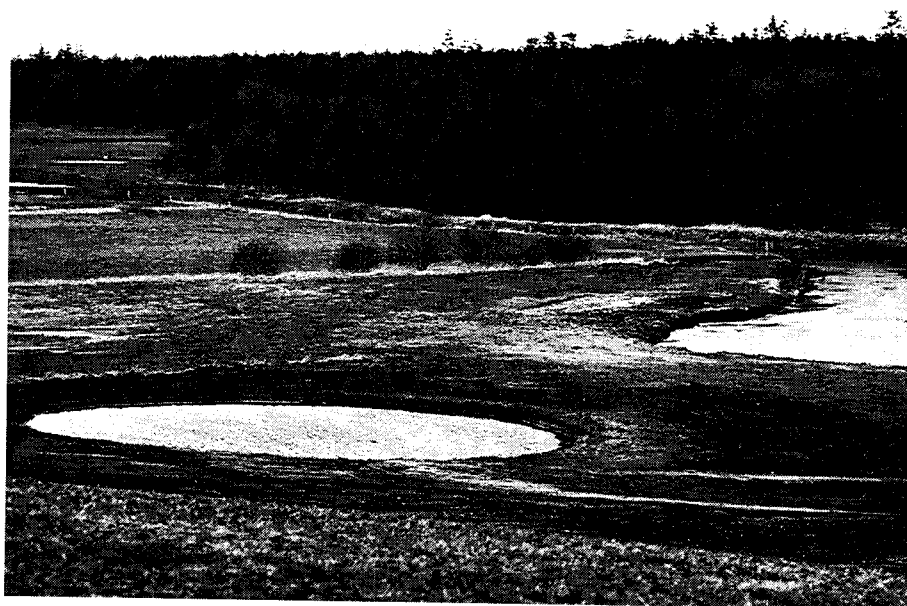
Figur 4.19. Søer, vandhuller og vådområder kan etableres eller reetableres i å-dalen, f.eks. ved udgravning eller ved at etablere en dæmning over vandløbet.

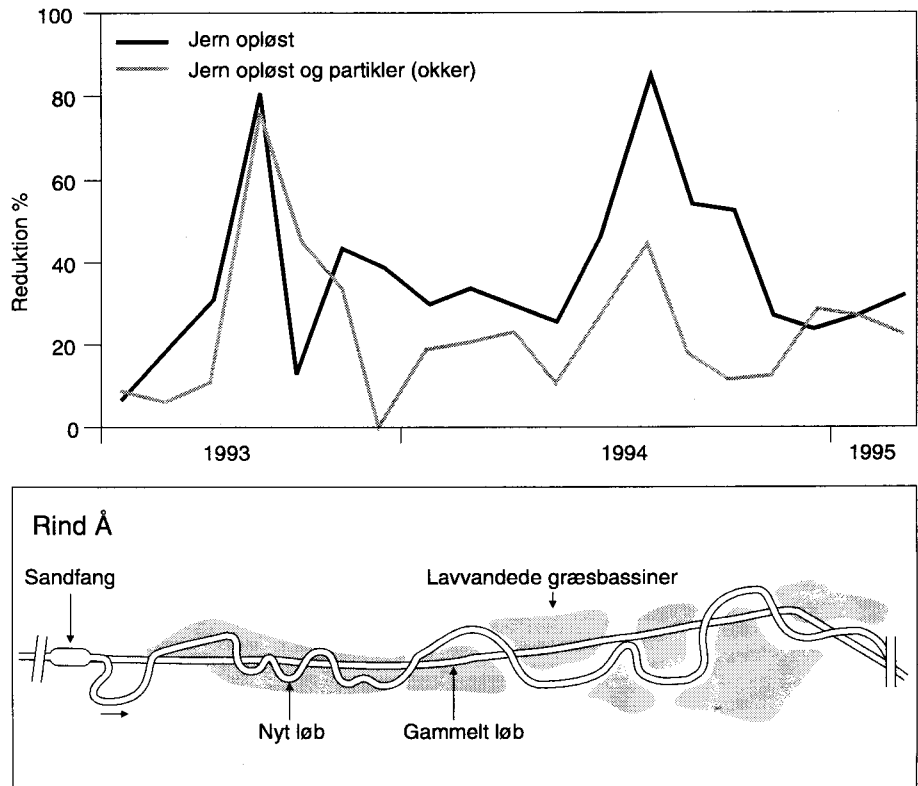
Figur 5.11. Rind Å blev genslynget i 1991, og der blev lavet bassiner, der kan holde jern tilbage. Især det opløste jern bliver holdt tilbage i de oversvømmede områder.

Ringkjøbing amt har med genslyngningen af Rind Å vist, at man kan få en meget effektiv okkerfjernelse ved at lade åens vand strømme ud over engen i vinterperioden. Åen er dimensioneret således, at de omgivende enge bliver oversvømmet, når åen når sin vintervandføring. Det er også på den tid, at udskylningen af okker fra oplandet er størst. På engen er der lavet nogle lave damme, hvori der vokser græs. Heri

udfældes opløst og partikulært jern, så vandet, der forlader engen er væsentligt renere, end da det kom ind. Resultater fra de første års målinger er vist i figur 5.11 /19/.
